DIAGNOSTICS INDIVIDUELS DU RISQUE INONDATION

Débordement de cours d'eau

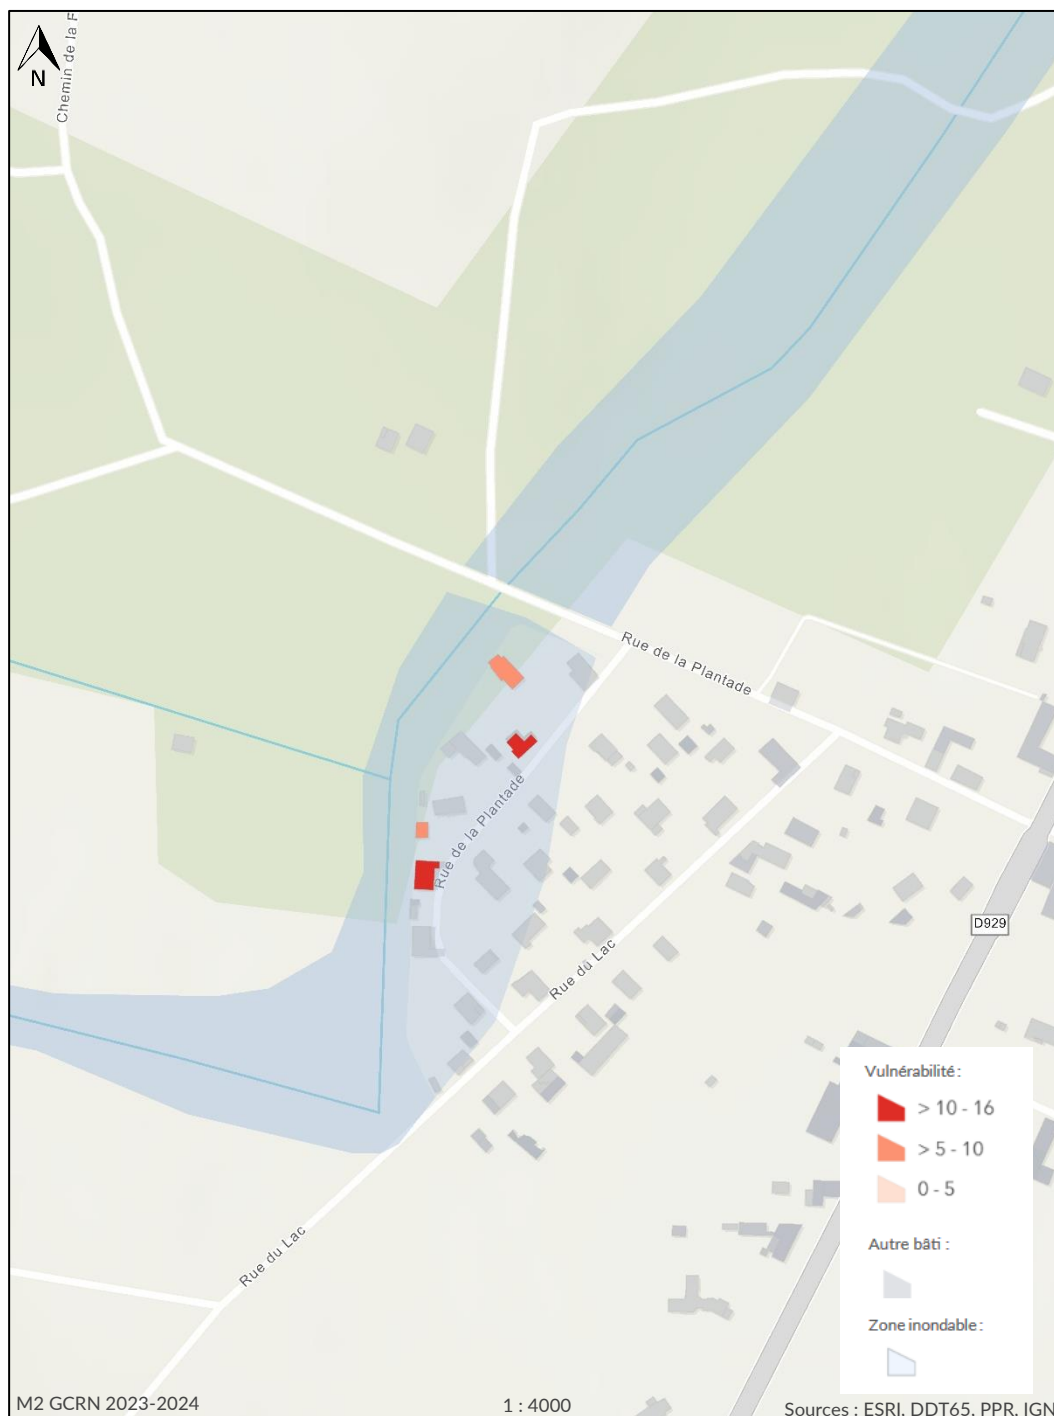
Figure 27 : Carte de la vulnérabilité des enquêtés à La-Barthe-de-Neste

Pour le village de La-Barthe-de-Neste, 2 maisons ont une vulnérabilité générale qui varie entre 5 et 10 /20 et 2 autres ont une notation qui varie entre 10 et 16. Cela signifie que la plupart des enquêtés habitant à La-Barthe-de-Neste ont une vulnérabilité générale moyenne à très forte (figure 27).

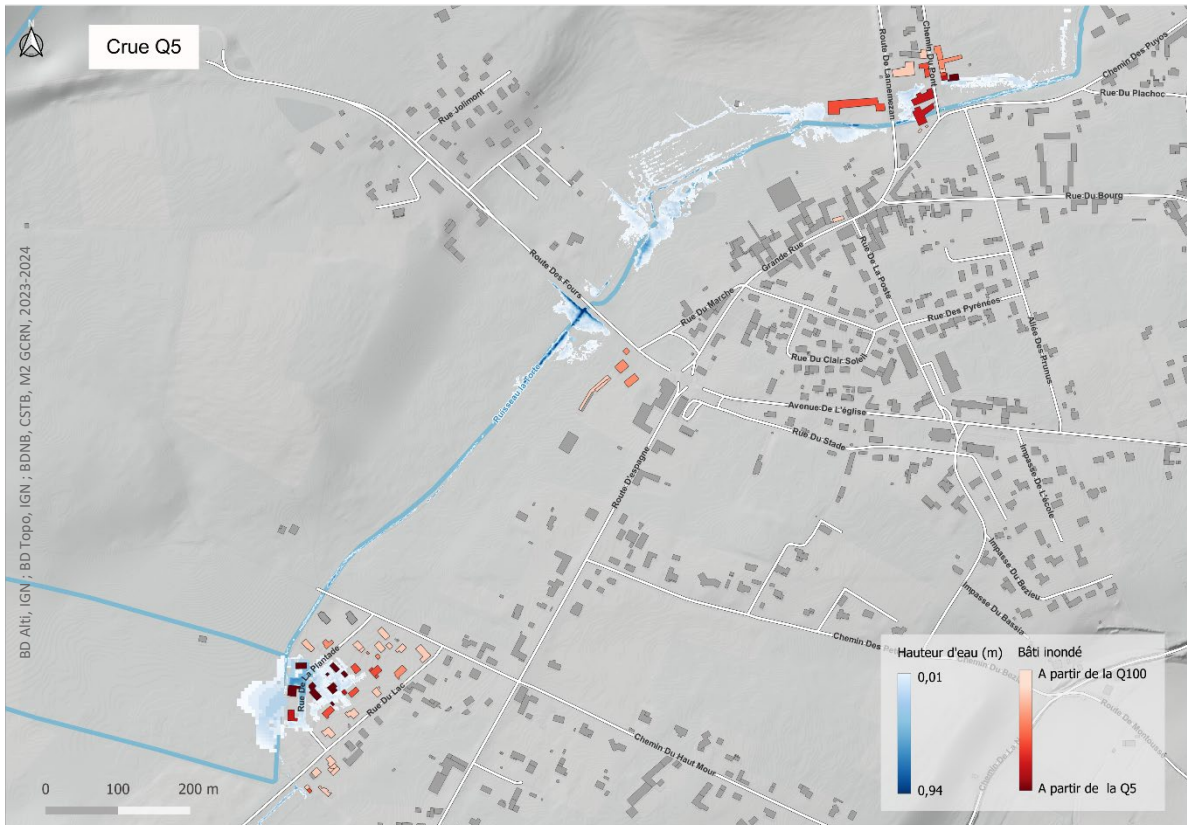
Cartes des hauteurs d'eau de La-Barthe-de-Neste pour une crue du ruisseau de la Torte Q5, Q10, Q30, Q50 et Q100.

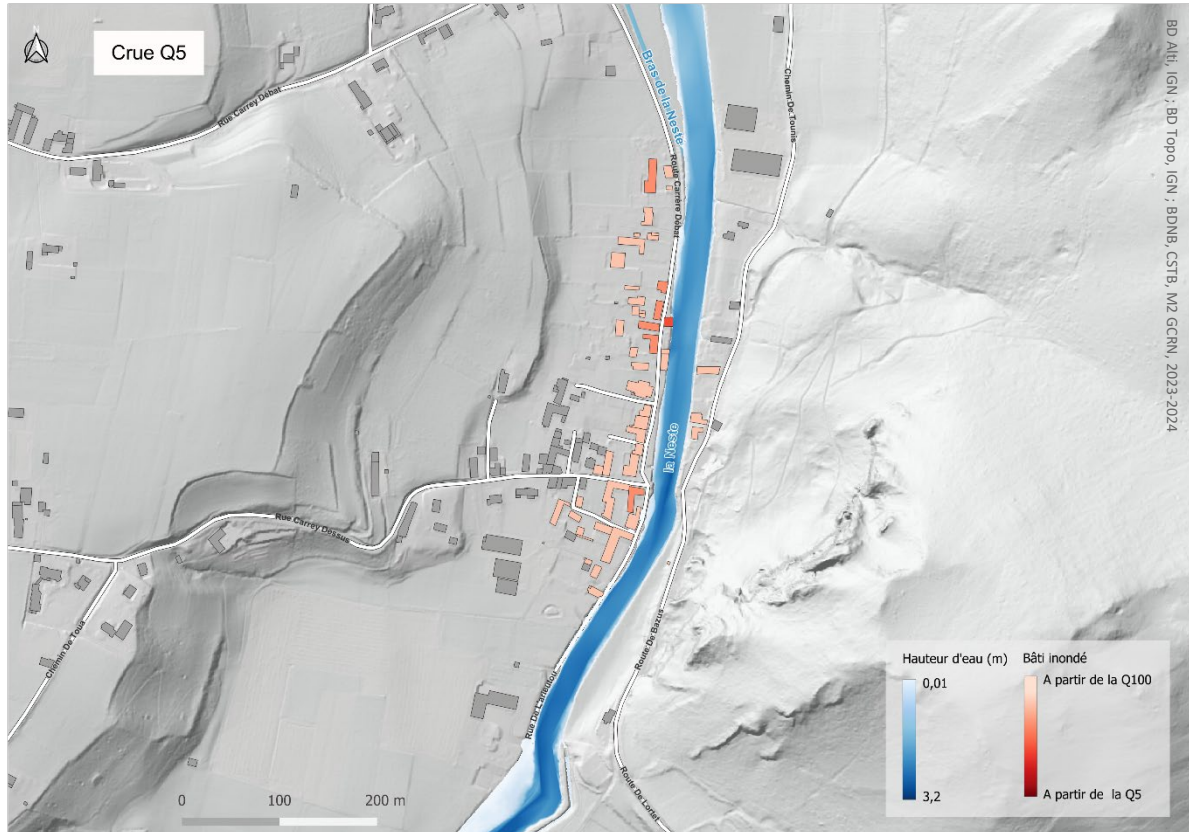
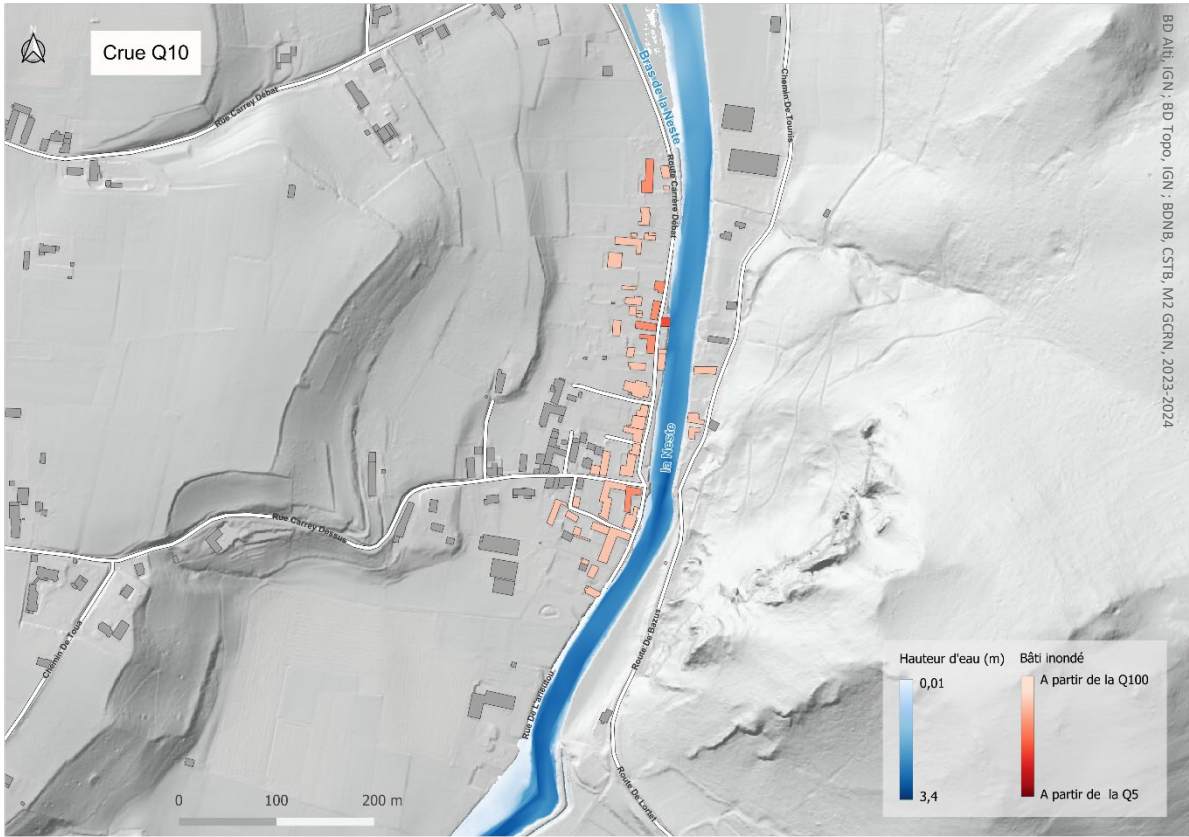
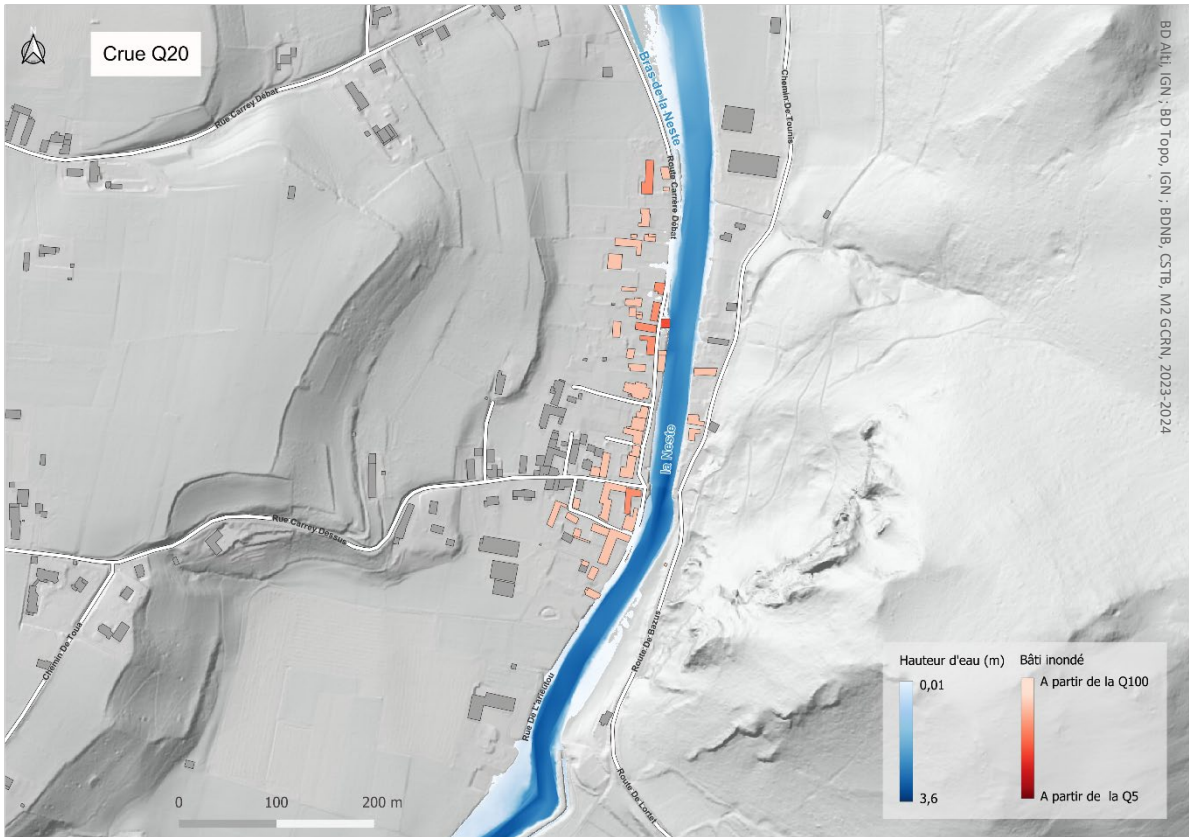
Cartes des hauteurs d'eau de Lortet pour une crue de la Neste Q5, Q10, Q20, Q50 et Q100.

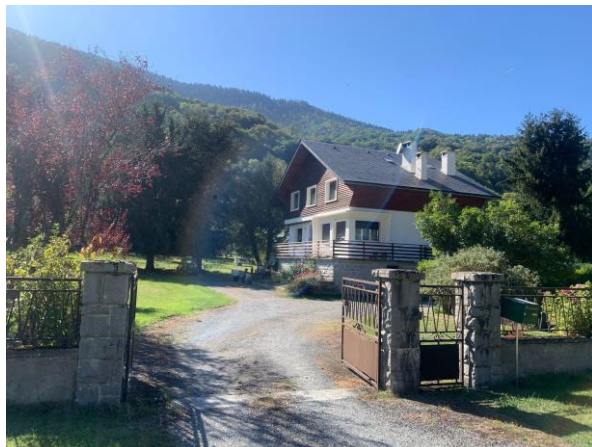
Photo du bâti

Nombre d'inondation(s) ayant impacté le bâti : 2
 Hauteur d'eau maximum dans le bâti et localisation : 1 cm au R-1
 Typologie du bâti : Maison R+1
 Surélévation du plancher par rapport au terrain naturel : Oui
 Présence de balcon(s) ou d'ouverture(s) sur le toit : Oui
 Type de revêtement mural extérieur et intérieur : Brique
 Revêtement intérieur des sols : Carrelage, béton, parquet
 Matériaux des ouvertures int/ext : Bois et métal
 Présence d'obstacles aux ouvertures extérieures : Non
 Présence de volets électriques au R0 : Oui
 Hauteur du compteur électrique et localisation : 140 cm
 Hauteur des prises électriques : 25cm
 Présence dispositifs de protection et/ou de lutte : Non
 Sécurisation de contenants sensibles (gaz...) : Oui
 Présence d'annexe(s) : Oui
 État général du bâti : RAS

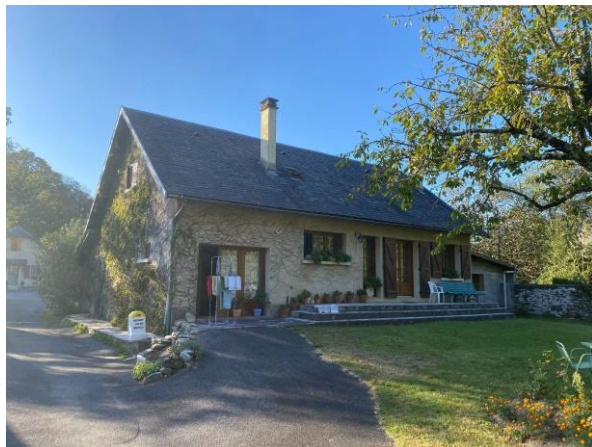
Photo du bâti

Nombre d'inondation(s) ayant impacté le bâti : 1
Hauteur d'eau maximum dans le bâti : Non précisée
Typologie du bâti : Maison R+1
Surélévation du plancher par rapport au terrain naturel : Oui
Présence de balcon(s) ou d'ouverture(s) sur le toit : Oui
Type de revêtement mural extérieur et intérieur : Pierre, plâtre
Revêtement intérieur des sols : Parquet
Matériaux des ouvertures int/ext : PVC
Présence d'obstacles aux ouvertures extérieures : Non
Présence de volets électriques au RO : Non
Hauteur du compteur électrique et localisation : 15 cm sur le trottoir en zone inondable
Hauteur des prises électriques : 20cm
Présence de dispositifs de protection et/ou de lutte : Non
Sécurisation de contenants sensibles (gaz...) : Non
Présence d'annexe(s) : Oui
État général du bâti : RAS

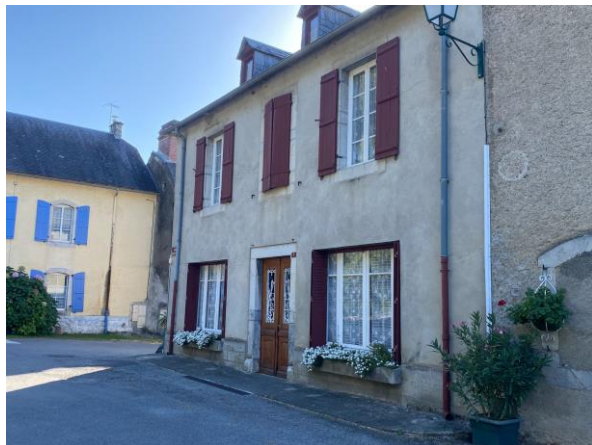
Photo du bâti

Nombre d'inondation(s) ayant impacté le bâti : 0
 Typologie du bâti : Maison R+2
 Surélévation du plancher par rapport au terrain naturel : Non
 Présence de balcon(s) ou d'ouverture(s) sur le toit : Non
 Type de revêtement mural extérieur et intérieur : Pierre, plâtre, tapisserie
 Revêtement intérieur des sols : Parquet, carrelage
 Matériaux des ouvertures int/ext : Bois
 Présence d'obstacles aux ouvertures extérieures : Non
 Présence de volets électriques au RO : Non
 Hauteur du compteur électrique et localisation : Dans la partie des communs sous le plafond
 Hauteur des prises électriques : 20cm
 Présence de dispositifs de protection et/ou de lutte : Non
 Présence d'annexe(s) : Non
 État général du bâti : RAS

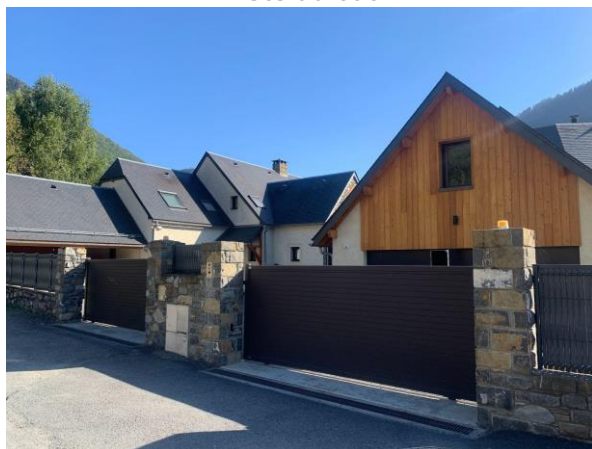
Photo du bâti

Nombre d'inondation(s) ayant impacté le bâti : 0
 Typologie du bâti : *Maison R+1*
 Surélévation du plancher par rapport au terrain naturel : *Oui*
 Présence de balcon(s) ou d'ouverture(s) sur le toit : *Oui*
 Type de revêtement mural extérieur et intérieur : *Peinture, carrelage, placo*
 Revêtement intérieur des sols : *Carrelage*
 Matériaux des ouvertures int/ext : *Bois et PVC*
 Présence d'obstacles aux ouvertures extérieures : *Non*
 Présence de volets électriques au R0 : *Oui*
 Hauteur du compteur électrique et localisation : *107 cm au garage*
 Hauteur des prises électriques : *25cm*
 Présence dispositifs de protection et/ou de lutte : *Non*
 Présence d'annexe(s) : *Oui*
 État général du bâti : *RAS*

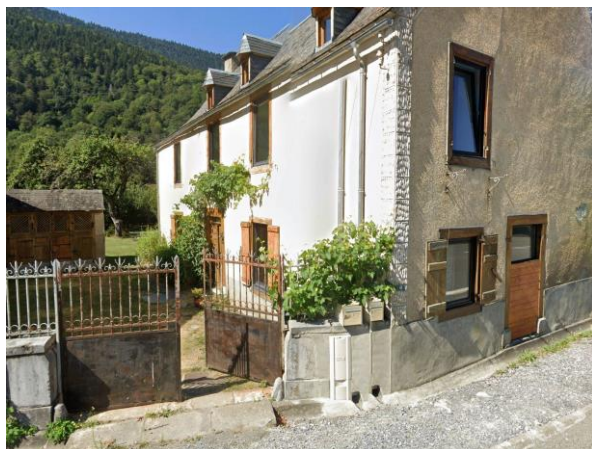
Photo du bâti

Remarques particulières : Fissures importantes constatées, par la propriétaire, sur les murs. En découle une inquiétude sur la résistance de son bâtiment lors de la prochaine inondation.

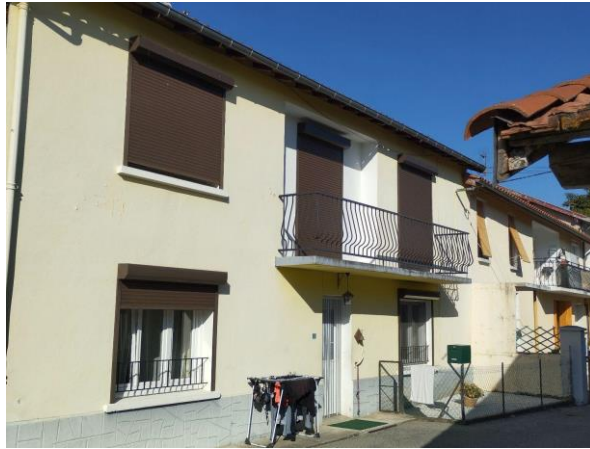
Photo du bâti

Nombre d'inondation(s) ayant impacté le bâti : 1
 Hauteur d'eau maximum dans le bâti et localisation : 30 cm au RDC
 Typologie du bâti : Maison R+1
 Surélévation du plancher par rapport au terrain naturel : Non
 Présence de balcon(s) ou d'ouverture(s) sur le toit : Oui
 Type de revêtement mural extérieur et intérieur : Pierre
 Revêtement intérieur des sols : Carrelage et lino au R+1
 Matériaux des ouvertures int/ext : Bois
 Présence d'obstacles aux ouvertures extérieures : Non
 Présence de volets électriques au RO : Oui
 Hauteur du compteur électrique et localisation : 150 cm
 Hauteur des prises électriques : 30cm
 Présence dispositifs de protection et/ou de lutte : Non
 Sécurisation de contenants sensibles (gaz...) : Non
 Présence d'annexe(s) : Oui
 État général du bâti : RAS

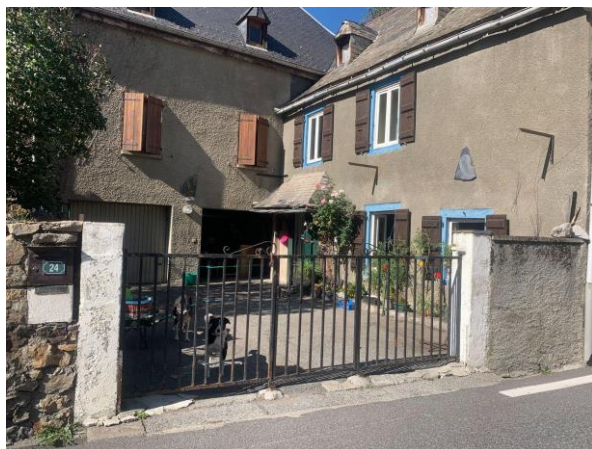
Photo du bâti

Nombre d'inondation(s) ayant impacté le bâti : 2
 Hauteur d'eau maximum dans le bâti et localisation : 20 cm au R0
 Typologie du bâti : Maison R+2
 Surélévation du plancher par rapport au terrain naturel : Oui
 Présence de balcon(s) ou d'ouverture(s) sur le toit : Oui
 Type de revêtement mural extérieur et intérieur : Pierre et chaux
 Revêtement intérieur des sols : Carrelage et parquet
 Matériaux des ouvertures int/ext : PVC
 Présence d'obstacles aux ouvertures extérieures : Non
 Présence de volets électriques au R0 : Non
 Hauteur du compteur électrique et localisation : 100 cm à l'extérieur
 Hauteur des prises électriques : 100cm
 Présence dispositifs de protection et/ou de lutte : Batardeaux
 Sécurisation de contenants sensibles (gaz...) : Non
 Présence d'annexe(s) : Oui
 État général du bâti : RAS

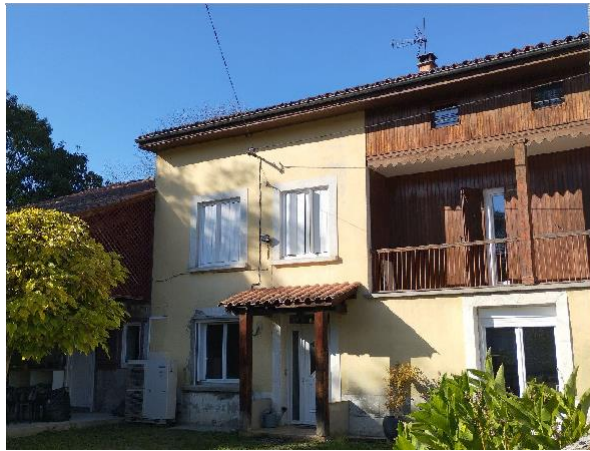
Photo du bâti

Nombre d'inondation(s) ayant impacté le bâti : 0
 Typologie du bâti : *Maison R+1*
 Surélévation du plancher par rapport au terrain naturel : *Non*
 Présence de balcon(s) ou d'ouverture(s) sur le toit : *Oui*
 Type de revêtement mural extérieur et intérieur : *Placo*
 Revêtement intérieur des sols : *Parquet flottant*
 Matériaux des ouvertures int/ext : *PVC*
 Présence d'obstacles aux ouvertures extérieures : *Non*
 Présence de volets électriques au R0 : *Oui*
 Hauteur du compteur électrique et localisation : *150 cm*
 Hauteur des prises électriques : *30cm*
 Présence dispositifs de protection et/ou de lutte : *Non*
 Sécurisation de contenants sensibles (gaz...) : *Non*
 Présence d'annexe(s) : *Oui*
 État général du bâti : *RAS*

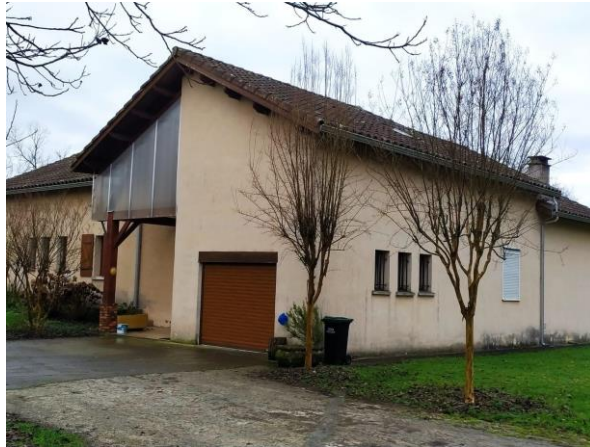
Photo du bâti

Nombre d'inondation(s) ayant impacté le bâti : 1
 Hauteur d'eau maximum dans le bâti et localisation : 30 cm au garage
 Typologie du bâti : Maison R+1
 Surélévation du plancher par rapport au terrain naturel : Oui
 Présence de balcon(s) ou d'ouverture(s) sur le toit : Oui
 Type de revêtement mural extérieur et intérieur : Placo
 Revêtement intérieur des sols : Carrelage
 Matériaux des ouvertures int/ext : Bois et PVC
 Présence d'obstacles aux ouvertures extérieures : Non
 Présence de volets électriques au RO : Oui
 Hauteur du compteur électrique et localisation : 150 cm
 Hauteur des prises électriques : 30cm
 Présence dispositifs de protection et/ou de lutte : Non
 Présence d'annexe(s) : Oui
 État général du bâti : RAS

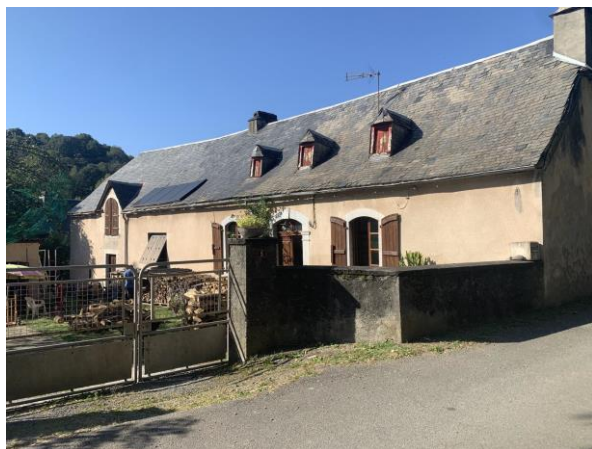
Photo du bâti

Nombre d'inondation(s) ayant impacté le bâti : 1
 Hauteur d'eau maximum dans le bâti et localisation : 20 cm
 Typologie du bâti : Maison R+1
 Surélévation du plancher par rapport au terrain naturel : Non
 Présence de balcon(s) ou d'ouverture(s) sur le toit : Oui
 Type de revêtement mural extérieur et intérieur : Chaux, ciment et pierre
 Revêtement intérieur des sols : Parquet et ciment
 Matériaux des ouvertures int/ext : Bois
 Présence d'obstacles aux ouvertures extérieures : Non
 Présence de volets électriques au RO : Non
 Hauteur du compteur électrique et localisation : 1m20
 Hauteur des prises électriques : 20 cm
 Présence de dispositifs de protection et/ou de lutte : Non
 Présence d'annexe(s) : Oui
 État général du bâti : RAS

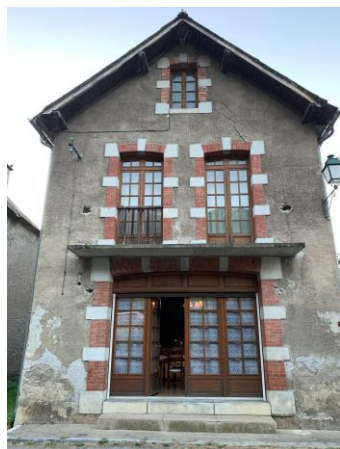
Photo du bâti

Nombre d'inondation(s) ayant impacté le bâti : *Supérieur à 4*
Hauteur d'eau maximum dans le bâti et localisation : *Aucune entrée d'eau*
Typologie du bâti : *Maison R+2*
Surélévation du plancher par rapport au terrain naturel : *Oui*
Présence de balcon(s) ou d'ouverture(s) sur le toit : *Non*
Type de revêtement mural extérieur et intérieur : *Pierre et Placo*
Revêtement intérieur des sols : *Parquet et carrelage*
Matériaux des ouvertures int/ext : *Bois*
Présence d'obstacles aux ouvertures extérieures : *Non*
Présence de volets électriques au RO : *Oui*
Hauteur du compteur électrique et localisation : *1m20*
Hauteur des prises électriques : *20 cm*
Présence de dispositifs de protection et/ou de lutte : *Oui*
Sécurisation de contenants sensibles (gaz...) : *Non*
Présence d'annexe(s) : *Oui*
État général du bâti : *RAS*

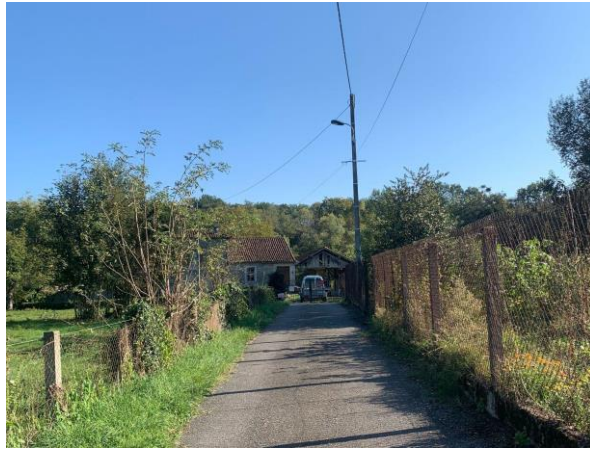
Photo du bâti

Nombre d'inondation(s) ayant impacté le bâti : 0
 Typologie du bâti : *Maison R+2*
 Surélévation du plancher par rapport au terrain naturel : *Oui*
 Présence de balcon(s) ou d'ouverture(s) sur le toit : *Oui*
 Type de revêtement mural extérieur et intérieur : *Pierre non jointée*
 Revêtement intérieur des sols : *Pas de sol*
 Matériaux des ouvertures int/ext : *Bois*
 Présence d'obstacles aux ouvertures extérieures : *Non*
 Présence de volets électriques au RO : *Non*
 Hauteur du compteur électrique et localisation : *120 cm au sous-sol*
 Hauteur des prises électriques : *150 cm*
 Présence dispositifs de protection et/ou de lutte : *Non*
 Présence d'annexe(s) : *Oui*
 État général du bâti : *L'eau peut passer entre les murs et au niveau du sol*

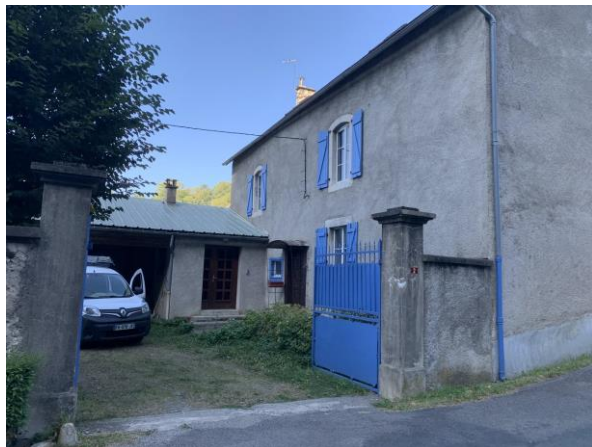
Photo du bâti

Nombre d'inondation(s) ayant impacté le bâti : *Supérieur à 4*
 Hauteur d'eau maximum dans le bâti et localisation : *50 cm*
 Typologie du bâti : *Maison R+2*
 Surélévation du plancher par rapport au terrain naturel : *Oui*
 Présence de balcon(s) ou d'ouverture(s) sur le toit : *Non*
 Type de revêtement mural extérieur et intérieur : *Chaux et pierre*
 Revêtement intérieur des sols : *Parquet et carrelage*
 Matériaux des ouvertures int/ext : *Bois et PVC*
 Présence d'obstacles aux ouvertures extérieures : *Non*
 Présence de volets électriques au R0 : *Non*
 Hauteur du compteur électrique et localisation : *50 cm à l'extérieur*
 Hauteur des prises électriques : *20 cm*
 Présence de dispositifs de protection et/ou de lutte : *Oui*
 Sécurisation de contenants sensibles (gaz...) : *Oui*
 Présence d'annexe(s) : *Oui*
 État général du bâti : *RAS*

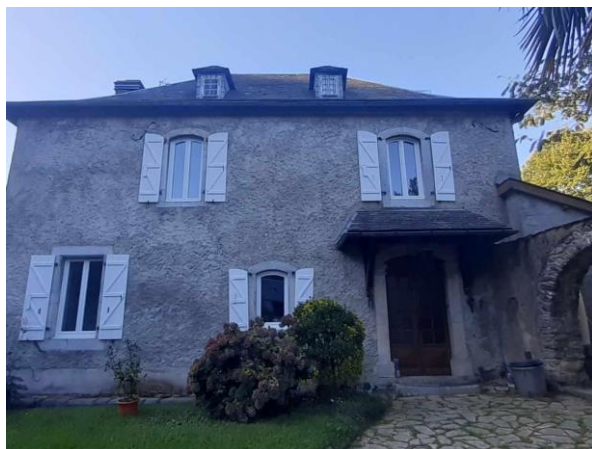
Photo du bâti

Nombre d'inondation(s) ayant impacté le bâti : 0
 Typologie du bâti : *Maison R+2*
 Surélévation du plancher par rapport au terrain naturel : *Non*
 Présence de balcon(s) ou d'ouverture(s) sur le toit : *Non*
 Type de revêtement mural extérieur et intérieur : *Pierre et peinture, crépis, plâtre*
 Revêtement intérieur des sols : *Parquet et carrelage*
 Matériaux des ouvertures int/ext : *Bois et PVC*
 Présence d'obstacles aux ouvertures extérieures : *Non*
 Présence de volets électriques au R0 : *Non*
 Hauteur du compteur électrique et localisation : *3m à l'extérieur*
 Hauteur des prises électriques : *20 cm*
 Présence de dispositifs de protection et/ou de lutte : *Oui*
 Présence d'annexe(s) : *Oui*
 État général du bâti : *RAS*

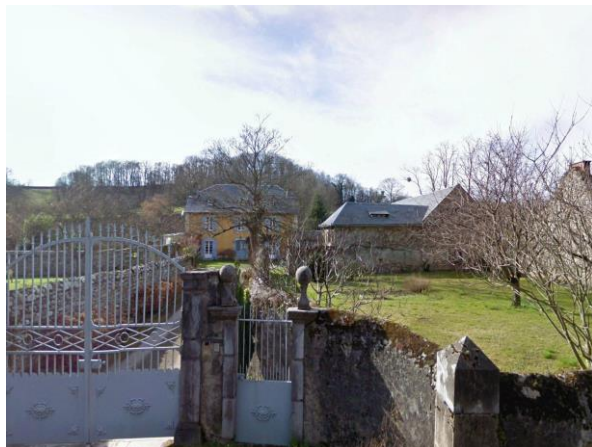
Photo du bâti

Nombre d'inondation(s) ayant impacté le bâti : 1
Hauteur d'eau maximum dans le bâti et localisation : Non précisé
Typologie du bâti : Maison R+2
Surélévation du plancher par rapport au terrain naturel : Non
Présence de balcon(s) ou d'ouverture(s) sur le toit : Oui
Type de revêtement mural extérieur et intérieur : Pierre, plâtre, placo
Revêtement intérieur des sols : Carrelage et Parquet
Matériaux des ouvertures int/ext :
Présence d'obstacles aux ouvertures extérieures : Non
Présence de volets électriques au R0 : Non
Hauteur du compteur électrique et localisation : Dans la partie des communs sous le plafond
Hauteur des prises électriques : 20cm
Présence de dispositifs de protection et/ou de lutte : Non
Sécurisation de contenants sensibles (gaz...) : Oui
Présence d'annexe(s) : Oui
État général du bâti : RAS

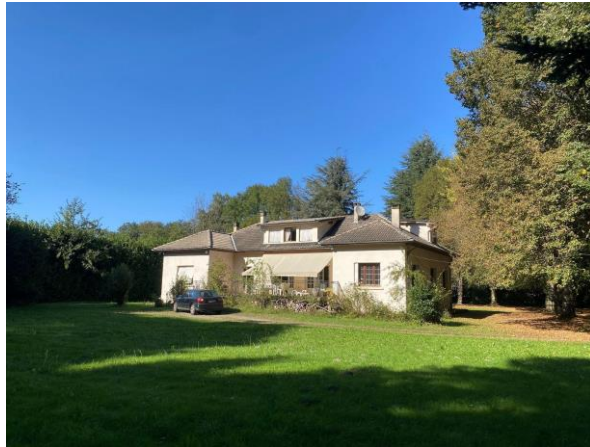
Photo du bâti

Nombre d'inondation(s) ayant impacté le bâti : 1
 Hauteur d'eau maximum dans le bâti et localisation : Quelques centimètres
 Typologie du bâti : Maison R+1
 Surélévation du plancher par rapport au terrain naturel : Oui
 Présence de balcon(s) ou d'ouverture(s) sur le toit : Oui
 Type de revêtement mural extérieur et intérieur : Béton et parpaing au sous-sol
 Revêtement intérieur des sols : Carrelage et terre battue au sous-sol
 Matériaux des ouvertures int/ext : Bois
 Présence d'obstacles aux ouvertures extérieures : Non
 Présence de volets électriques au RO : Non
 Hauteur du compteur électrique et localisation : 175 cm
 Hauteur des prises électriques : 125cm
 Présence dispositifs de protection et/ou de lutte : Non
 Sécurisation de contenants sensibles (gaz...) : Oui
 Présence d'annexe(s) : Oui
 État général du bâti : RAS

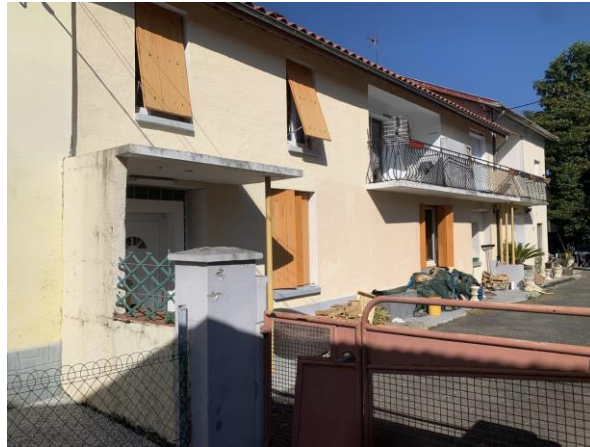
Photo du bâti

Fiche bâti n° : 19
 Date / heure de passage : 10/10/2023 à 14h40
 Enquêteur.rices : C. Fricoteaux, R. Gimenez

Remarques particulières : Volonté de la part de la personne interrogée d'avoir plus d'informations sur le risque inondation de la part de la mairie

Nombre d'inondation(s) ayant impacté le bâti : 0
 Typologie du bâti : *Maison R+1*
 Surélévation du plancher par rapport au terrain naturel : *Oui*
 Présence de balcon(s) ou d'ouverture(s) sur le toit : *Oui*
 Type de revêtement mural extérieur et intérieur : *Pierre, béton, placo*
 Revêtement intérieur des sols : *Carrelage, parquet, moquette*
 Matériaux des ouvertures int/ext : *PVC*
 Présence d'obstacles aux ouvertures extérieures : *Non*
 Présence de volets électriques au R0 : *Oui*
 Hauteur du compteur électrique et localisation : *120 cm au R0*
 Hauteur des prises électriques : *20cm*
 Présence dispositifs de protection et/ou de lutte : *Non*
 Présence d'annexe(s) : *Oui*
 État général du bâti : *RAS*

INDICE DE VULNÉRABILITÉ STRUCTURELLE : **6,0***

INDICE DE VULNÉRABILITÉ DE CE BÂTI : **4,8 - FAIBLE**

Proposition de travaux pour réduire la vulnérabilité : installation de batardeaux, clapets anti-retour sur les réseaux d'eau, rehaussement des prises électriques.

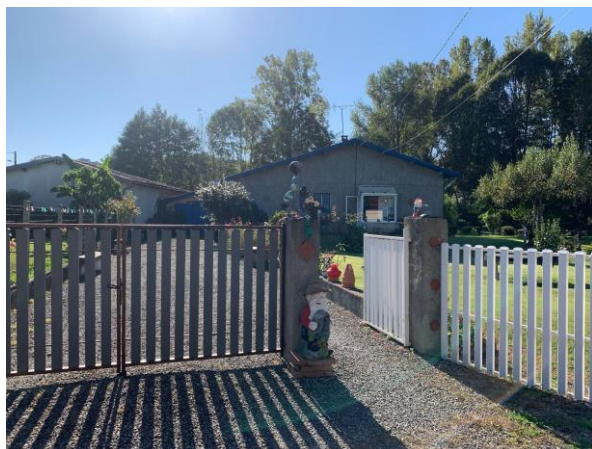
Photo du bâti

Fiche bâti n° : 20
 Date / heure de passage : 10/10/2023 à 11h10
 Enquêteur.rices : M. Garel, M. Varais

Remarques particulières : Souhaite que la Neste soit curée et débroussaillée.

Nombre d'inondation(s) ayant impacté le bâti : 3
 Hauteur d'eau maximum dans le bâti et localisation : 70 cm aux annexes
 Typologie du bâti : Maison R+1
 Surélévation du plancher par rapport au terrain naturel : Oui
 Présence de balcon(s) ou d'ouverture(s) sur le toit : Oui
 Type de revêtement mural extérieur et intérieur : Pierre
 Revêtement intérieur des sols : Carrelage et parquet
 Matériaux des ouvertures int/ext : Bois
 Présence d'obstacles aux ouvertures extérieures : Non
 Présence de volets électriques au RO : Non
 Hauteur du compteur électrique et localisation : 200 cm
 Hauteur des prises électriques : 25cm
 Présence dispositifs de protection et/ou de lutte : Batardeau
 Présence d'annexe(s) : Non
 État général du bâti : RAS

INDICE DE VULNÉRABILITÉ STRUCTURELLE : 6,0 *

INDICE DE VULNÉRABILITÉ DE CE BÂTI : 7,6 - MOYEN

Proposition de travaux pour réduire la vulnérabilité : rehaussement des prises électriques, installation de clapets anti-retour.

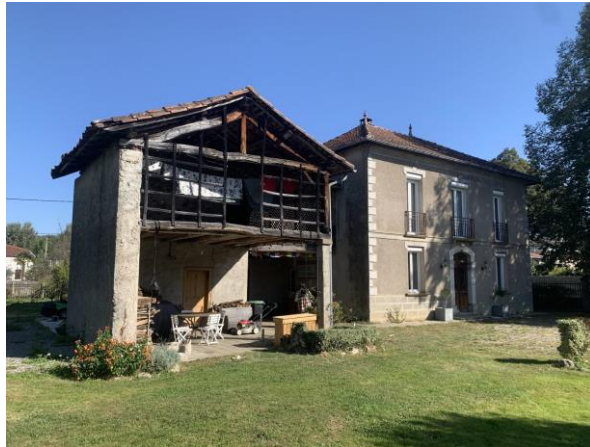
Photo du bâti

Fiche bâti n° : 21
 Date / heure de passage : 11/10/2023 à 11h00
 Enquêteur.rices : R. Gimenez, M. Varais

Nombre d'inondation(s) ayant impacté le bâti : 0
 Typologie du bâti : *Maison R+1*
 Surélévation du plancher par rapport au terrain naturel : *Oui*
 Présence de balcon(s) ou d'ouverture(s) sur le toit : *Oui*
 Type de revêtement mural extérieur et intérieur : *Brique*
 Revêtement intérieur des sols : *parquet et carrelage*
 Matériaux des ouvertures int/ext : *Bois et PVC*
 Présence d'obstacles aux ouvertures extérieures : *Non*
 Présence de volets électriques au R0 : *Oui*
 Hauteur du compteur électrique et localisation : *120 cm au R0*
 Hauteur des prises électriques : *20cm*
 Présence dispositifs de protection et/ou de lutte : *Non*
 Sécurisation de contenants sensibles (gaz...) : *Non*
 Présence d'annexe(s) : *Oui*
 État général du bâti : *RAS*

INDICE DE VULNÉRABILITÉ STRUCTURELLE : **9,4** *

INDICE DE VULNÉRABILITÉ DE CE BÂTI : **9,9 - MOYEN**

Proposition de travaux pour réduire la vulnérabilité : rehaussement des prises électriques, installation de batardeaux, clapets anti-retour.

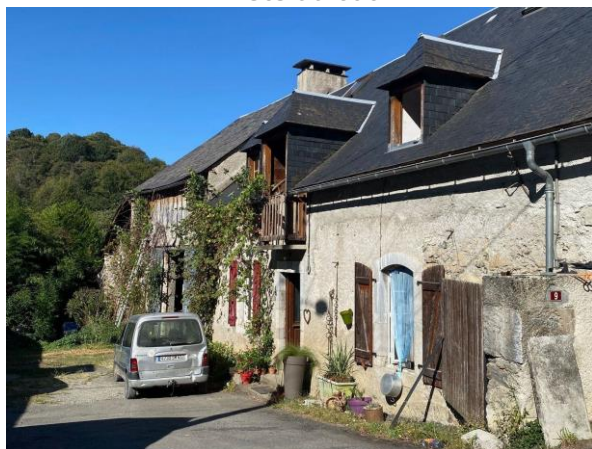
Photo du bâti

Fiche bâti n° : 22
 Date / heure de passage : 11/10/2023 à 10h30
 Enquêteur.rices : A. Lozes, R. Vinière

Nombre d'inondation(s) ayant impacté le bâti : 0
 Typologie du bâti : *Maison R+1*
 Surélévation du plancher par rapport au terrain naturel : *Oui*
 Présence de balcon(s) ou d'ouverture(s) sur le toit : *Oui*
 Type de revêtement mural extérieur et intérieur : *Pierre et placo*
 Revêtement intérieur des sols : *Carrelage et plancher*
 Matériaux des ouvertures int/ext : *Bois*
 Présence d'obstacles aux ouvertures extérieures : *Non*
 Présence de volets électriques au R0 : *Non*
 Hauteur du compteur électrique et localisation : *100 cm à l'extérieur*
 Hauteur des prises électriques : *20cm*
 Présence de dispositifs de protection et/ou de lutte : *Oui*
 Sécurisation de contenants sensibles (gaz...) : *Non*
 Présence d'annexe(s) : *Oui*
 État général du bâti : *RAS*

INDICE DE VULNÉRABILITÉ STRUCTURELLE : **9,3** *

INDICE DE VULNÉRABILITÉ DE CE BÂTI : **6,8 - MOYEN**

Proposition de travaux pour réduire la vulnérabilité : arrimage de la cuve à combustible, installation de pompe à eau, batardeaux, clapets anti-retour sur les réseaux d'eau.

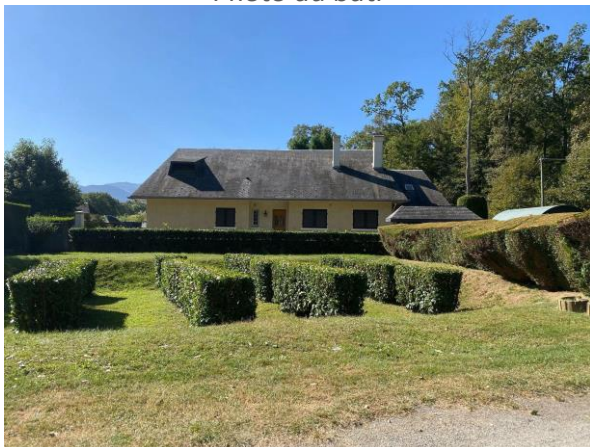
Photo du bâti

Fiche bâti n° : 23
 Date / heure de passage : 11/10/2023 à 14h
 Enquêteur.rices : A. Lozes, R. Vinière

Nombre d'inondation(s) ayant impacté le bâti : 0
 Typologie du bâti : *Maison R+1*
 Surélévation du plancher par rapport au terrain naturel : *Oui*
 Présence de balcon(s) ou d'ouverture(s) sur le toit : *Oui*
 Type de revêtement mural extérieur et intérieur : *Peinture et tapisserie*
 Revêtement intérieur des sols : *Carrelage et parquet flottant*
 Matériaux des ouvertures int/ext : *PVC et bois*
 Présence d'obstacles aux ouvertures extérieures : *Non*
 Présence de volets électriques au RO : *Non*
 Hauteur du compteur électrique et localisation : *135 cm*
 Hauteur des prises électriques : *25cm*
 Présence dispositifs de protection et/ou de lutte : *Non*
 Présence d'annexe(s) : *Non*
 État général du bâti : *RAS*

INDICE DE VULNÉRABILITÉ STRUCTURELLE : **4,2***

INDICE DE VULNÉRABILITÉ DE CE BÂTI : **7,3 - MOYEN**

Proposition de travaux pour réduire la vulnérabilité : installation de pompe à eau, batardeaux, clapets anti-retour sur les réseaux d'eau.

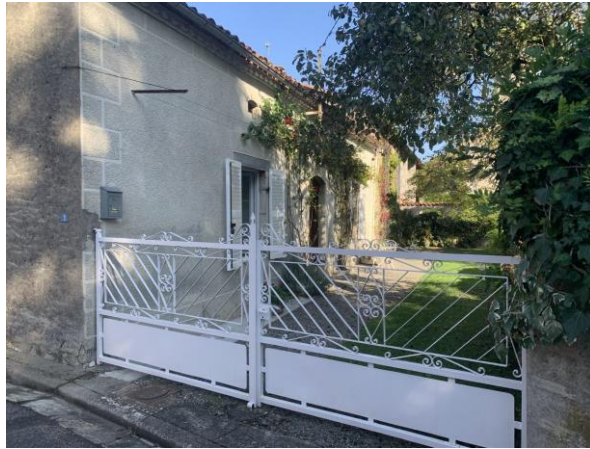
Photo du bâti

Fiche bâti n° : 24
 Date / heure de passage : 11/10/2023 à 13h55
 Enquêteur.rices : R. Gimenez, M. Varais

Nombre d'inondation(s) ayant impacté le bâti : 1
 Hauteur d'eau maximum dans le bâti et localisation : 40 cm
 Typologie du bâti : Maison R0
 Surélévation du plancher par rapport au terrain naturel : Oui
 Présence de balcon(s) ou d'ouverture(s) sur le toit : Oui
 Type de revêtement mural extérieur et intérieur : Placo
 Revêtement intérieur des sols : Carrelage et plancher
 Matériaux des ouvertures int/ext : Bois et PVC
 Présence d'obstacles aux ouvertures extérieures : Non
 Présence de volets électriques au R0 : Non
 Hauteur du compteur électrique et localisation : 100 cm au R0
 Hauteur des prises électriques : 25cm
 Présence dispositifs de protection et/ou de lutte : Non
 Présence d'annexe(s) : Oui
 État général du bâti : RAS

INDICE DE VULNÉRABILITÉ STRUCTURELLE : **14,8***

INDICE DE VULNÉRABILITÉ DE CE BÂTI : **15,3 - FORT**

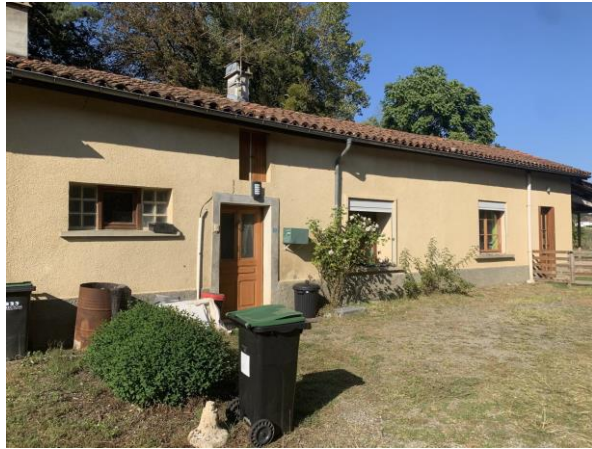
Photo du bâti

Remarques particulières : Travaux de rehaussement des prises électriques en cours et projet de création d'un espace refuge accessible dans le grenier. La personne interrogée indique avoir été informé par le maire d'être en zone inondable et souligne l'efficacité du maire sur ce sujet.

Nombre d'inondation(s) ayant impacté le bâti : 0
Typologie du bâti : *Maison R0*
Surélévation du plancher par rapport au terrain naturel : *Oui*
Présence de balcon(s) ou d'ouverture(s) sur le toit : *Oui*
Type de revêtement mural extérieur et intérieur : *Crépi, placo et tapisserie*
Revêtement intérieur des sols : *Lino*
Matériaux des ouvertures int/ext : *Bois*
Présence d'obstacles aux ouvertures extérieures : *Non*
Présence de volets électriques au R0 : *Oui*
Hauteur du compteur électrique et localisation : *170 cm au R0*
Hauteur des prises électriques : *150 cm*
Présence dispositifs de protection et/ou de lutte : *Non*
Sécurisation de contenants sensibles (gaz...) : *Non*
Présence d'annexe(s) : *Oui*
État général du bâti : *RAS*

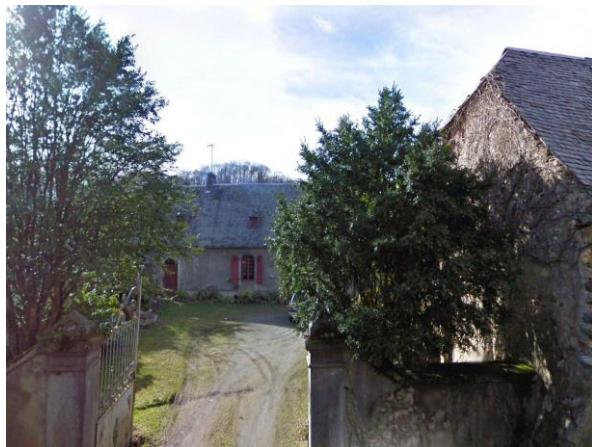
Photo du bâti

Remarques particulières : Les inondations de 1982 et 2013 ont particulièrement touché ce logement, et laisse des traces très fortes dans la vie de son habitante. La personne enquêtée à l'impression que beaucoup de personnes sont venues faire des études mais que personne ne l'a réellement aidé ou demander si elle allait bien.

Nombre d'inondation(s) ayant impacté le bâti : 2
Hauteur d'eau maximum dans le bâti : 40 - 60 cm
Typologie du bâti : *Maison R0*
Surélévation du plancher par rapport au terrain naturel : *Non*
Présence de balcon(s) ou d'ouverture(s) sur le toit : *Oui*
Type de revêtement mural extérieur et intérieur : *Pierre et placo.*
Revêtement intérieur des sols : *Carrelage et plancher (endommagé)*
Matériaux des ouvertures int/ext : *Bois*
Présence d'obstacles aux ouvertures extérieures : *Non*
Présence de volets électriques au R0 : *Non*
Hauteur du compteur électrique et localisation : *100 cm*
Hauteur des prises électriques : *20cm*
Présence de dispositifs de protection et/ou de lutte : *Oui*
Sécurisation de contenants sensibles (gaz...) : *Oui*
Présence d'annexe(s) : *Oui*
État général du bâti : *Plancher très endommagé*

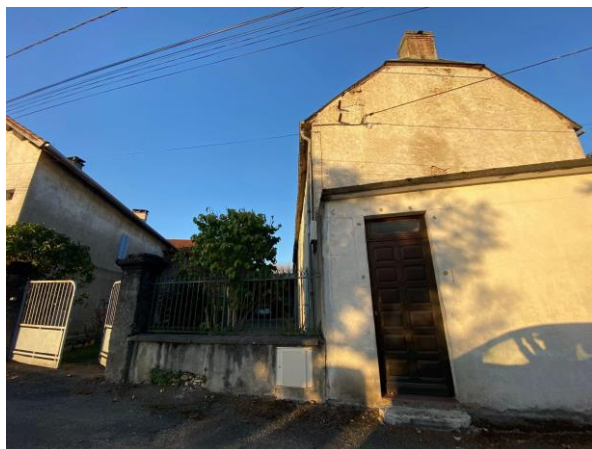
Photo du bâti

Nombre d'inondation(s) ayant impacté le bâti : 1
 Hauteur d'eau maximum dans le bâti et localisation : Non précisé
 Typologie du bâti : Maison R+1
 Surélévation du plancher par rapport au terrain naturel : Oui
 Présence de balcon(s) ou d'ouverture(s) sur le toit : Oui
 Type de revêtement mural extérieur et intérieur : Pierre
 Revêtement intérieur des sols : Carrelage, parquet et ciment
 Matériaux des ouvertures int/ext : Bois
 Présence d'obstacles aux ouvertures extérieures : Non
 Présence de volets électriques au RO : Non
 Hauteur du compteur électrique et localisation : 150 cm
 Hauteur des prises électriques : 30cm
 Présence dispositifs de protection et/ou de lutte : Non
 Présence d'annexe(s) : Oui
 État général du bâti : RAS

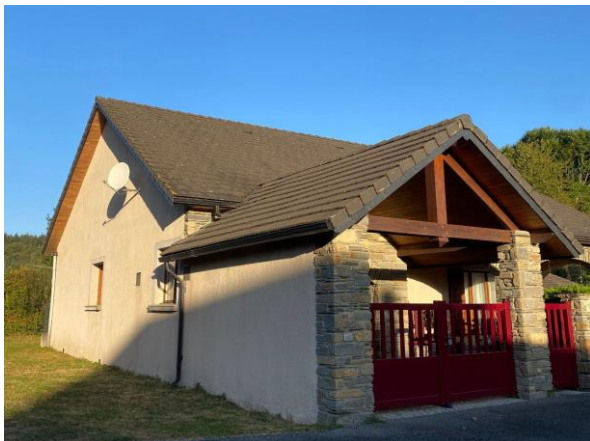
Photo du bâti

Nombre d'inondation(s) ayant impacté le bâti : 0
 Typologie du bâti : Maison R+1
 Surélévation du plancher par rapport au terrain naturel : Oui
 Présence de balcon(s) ou d'ouverture(s) sur le toit : Oui
 Type de revêtement mural extérieur et intérieur : Placo
 Revêtement intérieur des sols : Carrelage
 Matériaux des ouvertures int/ext : Bois
 Présence d'obstacles aux ouvertures extérieures : Non
 Présence de volets électriques au R0 : Non
 Hauteur du compteur électrique et localisation : 150 cm
 Hauteur des prises électriques : 30cm
 Présence dispositifs de protection et/ou de lutte : Non
 Sécurisation de contenants sensibles (gaz...) : Oui
 Présence d'annexe(s) : Non
 État général du bâti : RAS

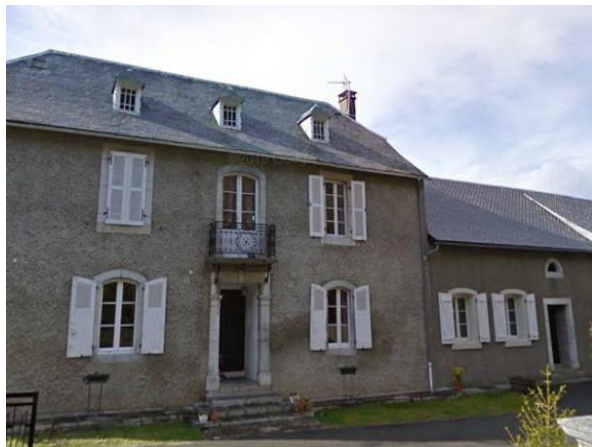
Photo du bâti

Nombre d'inondation(s) ayant impacté le bâti : *Supérieur à 4*
 Hauteur d'eau maximum dans le bâti : *80 cm*
 Typologie du bâti : *Maison R+2*
 Surélévation du plancher par rapport au terrain naturel : *Oui*
 Présence de balcon(s) ou d'ouverture(s) sur le toit : *Oui*
 Type de revêtement mural extérieur et intérieur : *Pierre*
 Revêtement intérieur des sols : *Carrelage*
 Matériaux des ouvertures int/ext : *Bois*
 Présence d'obstacles aux ouvertures extérieures : *Non*
 Présence de volets électriques au RO : *Non*
 Hauteur du compteur électrique et localisation : *150 cm*
 Hauteur des prises électriques : *20cm*
 Présence dispositifs de protection et/ou de lutte : *Non*
 Présence d'annexe(s) : *Oui*
 État général du bâti : *RAS*

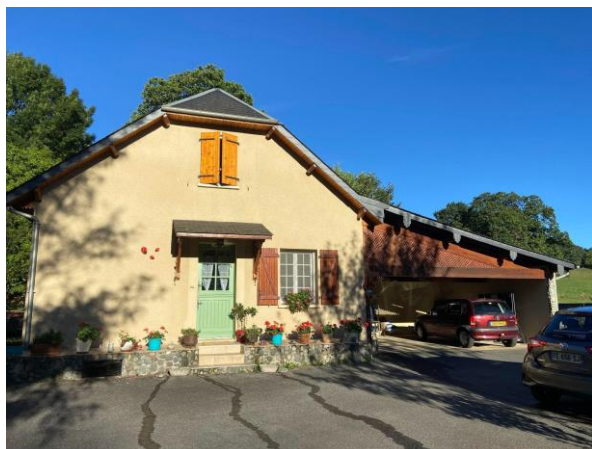
Photo du bâti

Remarques particulières : Présence d'un batardeau sur le portail central des deux habitations

Nombre d'inondation(s) ayant impacté le bâti : 1
 Hauteur d'eau maximum dans le bâti et localisation : *Non précisé*
 Typologie du bâti : *Maison R+1*
 Surélévation du plancher par rapport au terrain naturel : *Oui*
 Présence de balcon(s) ou d'ouverture(s) sur le toit : *Oui*
 Type de revêtement mural extérieur et intérieur : *Placo et lambri*
 Revêtement intérieur des sols : *Carrelage et parquet*
 Matériaux des ouvertures int/ext : *Bois*
 Présence d'obstacles aux ouvertures extérieures : *Non*
 Présence de volets électriques au R0 : *Non*
 Hauteur du compteur électrique et localisation : *150 cm*
 Hauteur des prises électriques : *20 cm*
 Présence de dispositifs de protection et/ou de lutte : *Non*
 Sécurisation de contenants sensibles (gaz...) : *Oui*
 Présence d'annexe(s) : *Oui*
 État général du bâti : *RAS*

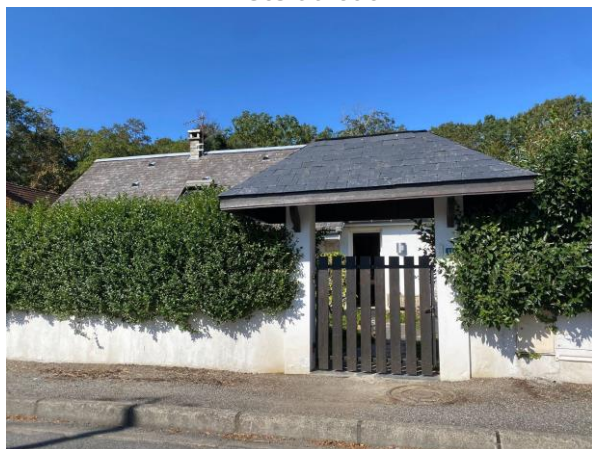
Photo du bâti

Remarques particulières : Le bâtiment ne dispose pas d'un étage au sens strict, mais d'une mezzanine

Nombre d'inondation(s) ayant impacté le bâti : 0
 Typologie du bâti : *Maison R0*
 Surélévation du plancher par rapport au terrain naturel : *Oui*
 Présence de balcon(s) ou d'ouverture(s) sur le toit : *Oui*
 Type de revêtement mural extérieur et intérieur : *Brique, crépis et béton*
 Revêtement intérieur des sols : *Carrelage et parquet*
 Matériaux des ouvertures int/ext : *Bois et PVC*
 Présence d'obstacles aux ouvertures extérieures : *Non*
 Présence de volets électriques au R0 : *Oui*
 Hauteur du compteur électrique et localisation : *100 cm*
 Hauteur des prises électriques : *30cm*
 Présence dispositifs de protection et/ou de lutte : *Non*
 Présence d'annexe(s) : *Oui*
 État général du bâti : *RAS*

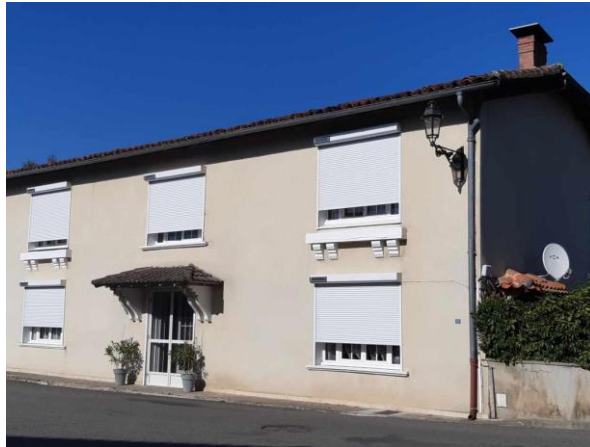
Photo du bâti

Nombre d'inondation(s) ayant impacté le bâti : 3
 Hauteur d'eau maximum dans le bâti et localisation : 30 cm au R0
 Typologie du bâti : Maison R+1
 Surélévation du plancher par rapport au terrain naturel : Non
 Présence de balcon(s) ou d'ouverture(s) sur le toit : Oui
 Type de revêtement mural extérieur et intérieur : Pierre et placo
 Revêtement intérieur des sols : Carrelage et plancher
 Matériaux des ouvertures int/ext : Bois, PVC et fer
 Présence d'obstacles aux ouvertures extérieures : Non
 Présence de volets électriques au R0 : Non
 Hauteur du compteur électrique et localisation : 150 cm au R0
 Hauteur des prises électriques : 25cm
 Présence dispositifs de protection et/ou de lutte : Non
 Présence d'annexe(s) : Oui
 État général du bâti : RAS

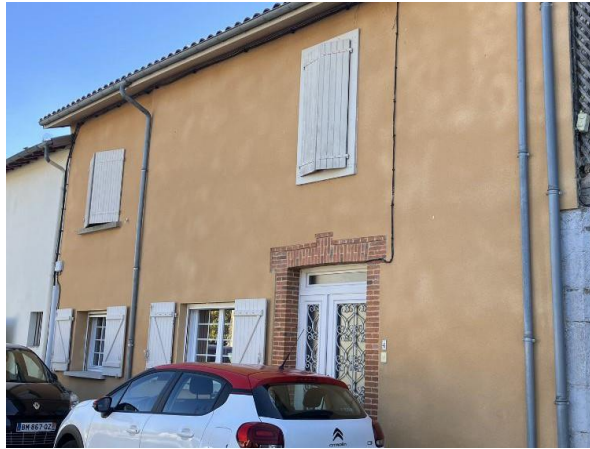
Photo du bâti

Nombre d'inondation(s) ayant impacté le bâti : 1
 Hauteur d'eau maximum dans le bâti et localisation : 40 cm au R0
 Typologie du bâti : Maison R+1
 Surélévation du plancher par rapport au terrain naturel : Non
 Présence de balcon(s) ou d'ouverture(s) sur le toit : Oui
 Type de revêtement mural extérieur et intérieur : Galet et placo
 Revêtement intérieur des sols : Carrelage et parquet
 Matériaux des ouvertures int/ext : Bois
 Présence d'obstacles aux ouvertures extérieures : Non
 Présence de volets électriques au R0 : Non
 Hauteur du compteur électrique et localisation : 140 cm au R0
 Hauteur des prises électriques : 35cm
 Présence dispositifs de protection et/ou de lutte : Oui, batardeaux
 Sécurisation de contenants sensibles (gaz...) : Oui
 Présence d'annexe(s) : Oui
 État général du bâti : RAS

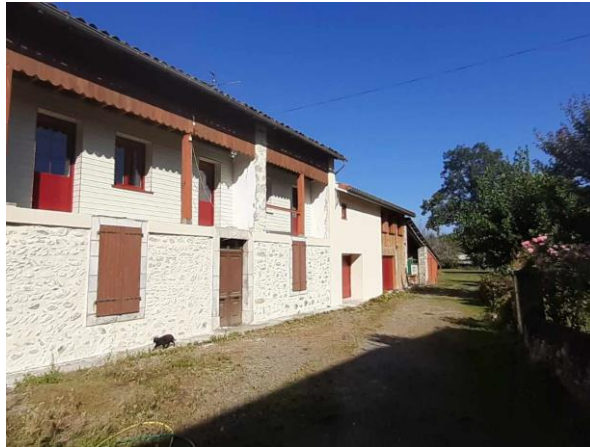
Photo du bâti

Nombre d'inondation(s) ayant impacté le bâti : 2
 Hauteur d'eau maximum dans le bâti et localisation : 20 cm
 Typologie du bâti : *Maison R+1*
 Surélévation du plancher par rapport au terrain naturel : *Non*
 Présence de balcon(s) ou d'ouverture(s) sur le toit : *Oui*
 Type de revêtement mural extérieur et intérieur : *Pierre et crépis*
 Revêtement intérieur des sols : *Carrelage, plancher et ciment*
 Matériaux des ouvertures int/ext : *Bois*
 Présence d'obstacles aux ouvertures extérieures : *Non*
 Présence de volets électriques au R0 : *Oui*
 Hauteur du compteur électrique et localisation : *15 cm sur le trottoir*
 Hauteur des prises électriques : *15 cm*
 Présence dispositifs de protection et/ou de lutte : *Non*
 Sécurisation de contenants sensibles (gaz...) : *Contenant vide*
 Présence d'annexe(s) : *Oui*
 État général du bâti : *RAS*

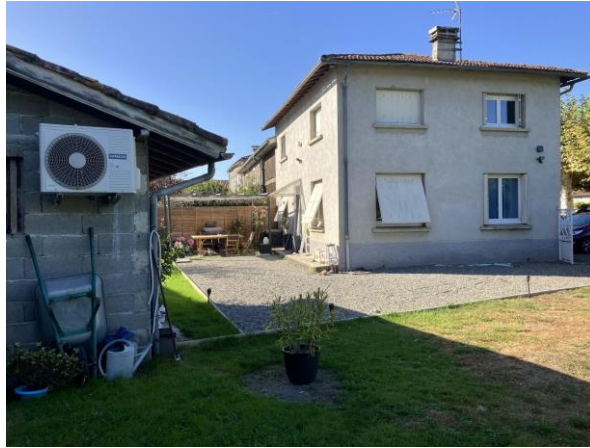
Photo du bâti

Nombre d'inondation(s) ayant impacté le bâti : 0
 Typologie du bâti : Maison R+1
 Surélévation du plancher par rapport au terrain naturel : Oui
 Présence de balcon(s) ou d'ouverture(s) sur le toit : Non
 Type de revêtement mural extérieur et intérieur : Béton
 Revêtement intérieur des sols : Carrelage et parquet
 Matériaux des ouvertures int/ext : PVC
 Présence d'obstacles aux ouvertures extérieures : Non
 Présence de volets électriques au R0 : Non
 Hauteur du compteur électrique et localisation : 170 cm au R0
 Hauteur des prises électriques : 23 cm
 Présence dispositifs de protection et/ou de lutte : Non
 Présence d'annexe(s) : Oui
 État général du bâti : RAS
