DIAGNOSTICS INDIVIDUELS DU RISQUE INONDATION

Débordement de cours d'eau

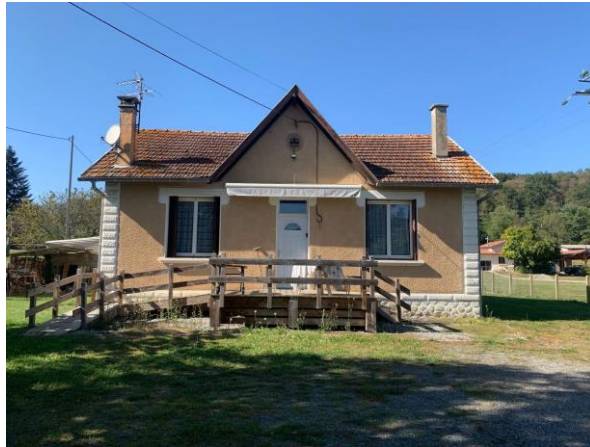
Photo du bâti

Remarques particulières : La personne interrogée est préoccupée par l'installation d'une buse trop petite en amont de sa rue et du rehaussement continu de la voirie, faisant ruisseler l'eau dans son jardin. En tant que personne à forte mobilité réduite, la personne ne peut mettre en place un batardeau lors d'épisodes de crues. Cette situation est problématique car se trouve dans sa cave bon nombre d'appareils électriques vitaux et son système de chauffage.

Nombre d'inondation(s) ayant impacté le bâti : 1
 Hauteur d'eau maximum dans le bâti et localisation : *Aucune entrée d'eau dans le bâti mais quelques centimètres dans le jardin*
 Typologie du bâti : *Maison R0*
 Surélévation du plancher par rapport au terrain naturel : *Oui*
 Présence de balcon(s) ou d'ouverture(s) sur le toit : *Non*
 Type de revêtement mural extérieur et intérieur : *Béton lissé*
 Revêtement intérieur des sols : *Béton dans la cave et plancher flottant*
 Matériaux des ouvertures int/ext : *PVC*
 Présence d'obstacles aux ouvertures extérieures : *Non*
 Présence de volets électriques au R0 : *Non*
 Hauteur du compteur électrique et localisation : *250 cm au R0*
 Hauteur des prises électriques : *30cm*
 Présence dispositifs de protection et/ou de lutte : *Non*
 Présence d'annexe(s) : *Oui*
 État général du bâti : *RAS*

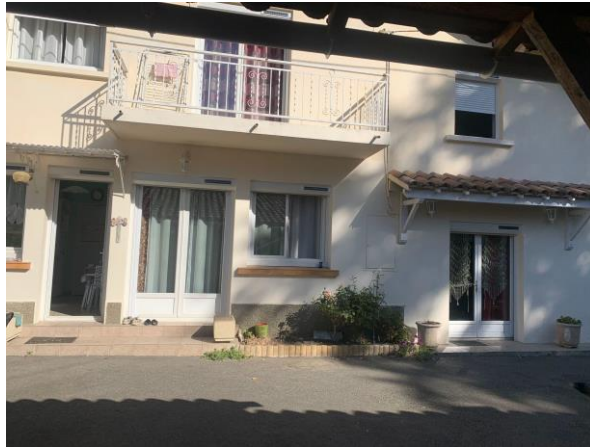
Photo du bâti

Fiche bâti n° : 40
 Date / heure de passage : 12/10/2023 à 11h
 Enquêteur.rices : A. Lozes, M. Varais

Zonage PPRI	Cours d'eau proche de l'habitation	Date de la crue la plus importante vécue par l'enquêté
Bleu	La Neste	2013

Nombre d'inondation(s) ayant impacté le bâti : 1
 Hauteur d'eau maximum dans le bâti et localisation : 40 cm au RO
 Typologie du bâti : Maison R+1
 Surélévation du plancher par rapport au terrain naturel : Oui
 Présence de balcon(s) ou d'ouverture(s) sur le toit : Oui
 Type de revêtement mural extérieur et intérieur : Pierre agglomérée et tapisserie
 Revêtement intérieur des sols : Parquet et carrelage
 Matériaux des ouvertures int/ext : PVC
 Présence d'obstacles aux ouvertures extérieures : Non
 Présence de volets électriques au RO : Non
 Hauteur du compteur électrique et localisation : 150 cm à l'extérieur
 Hauteur des prises électriques : 20 cm
 Présence dispositifs de protection et/ou de lutte : Non
 Présence d'annexe(s) : Oui
 État général du bâti : RAS

INDICE DE VULNÉRABILITÉ DE CE BÂTI : 5,1 - MOYEN

Proposition de travaux pour réduire la vulnérabilité : installation de pompe à eau, de batardeaux, de clapets anti-retour sur les réseaux d'eau

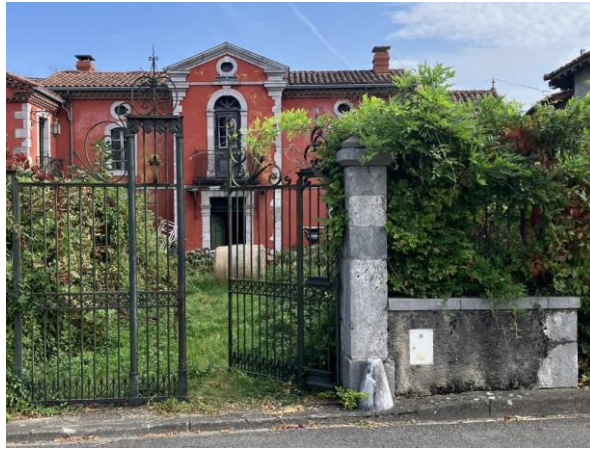
Photo du bâti

Fiche bâti n° : 41
 Date / heure de passage : 14/10/2023 à 10h30
 Enquêteur.rices : R. Gimenez, G. Goeury

Remarques particulières : Ancienne maison inhabitée que la propriétaire souhaite rénover

Nombre d'inondation(s) ayant impacté le bâti : 2
 Hauteur d'eau maximum dans le bâti et localisation : 1 mètre au R0
 Typologie du bâti : Maison R+2
 Surélévation du plancher par rapport au terrain naturel : Oui
 Présence de balcon(s) ou d'ouverture(s) sur le toit : Non
 Type de revêtement mural extérieur et intérieur : Pierre et béton
 Revêtement intérieur des sols : Carrelage
 Matériaux des ouvertures int/ext : Bois
 Présence d'obstacles aux ouvertures extérieures : Non
 Présence de volets électriques au R0 : Non
 Hauteur du compteur électrique et localisation : 150 cm
 Hauteur des prises électriques : 20 cm
 Présence dispositifs de protection et/ou de lutte : Non
 Présence d'annexe(s) : Oui
 État général du bâti : RAS

INDICE DE VULNÉRABILITÉ STRUCTURELLE : 7,8*

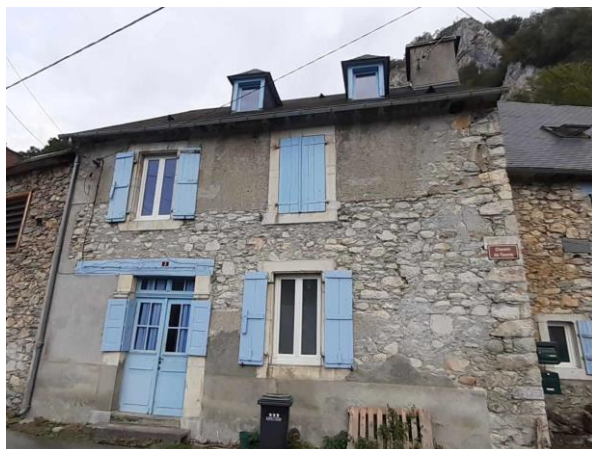
Photo du bâti

Remarques particulières : Difficultés à différencier les deux types d'alertes sonores. La personne interrogée préférerait des signaux clairement distincts pour éviter la confusion.

Nombre d'inondation(s) ayant impacté le bâti : 0
 Typologie du bâti : *Maison R+2*
 Surélévation du plancher par rapport au terrain naturel : *Oui*
 Présence de balcon(s) ou d'ouverture(s) sur le toit : *Oui*
 Type de revêtement mural extérieur et intérieur : *Placo et lambri*
 Revêtement intérieur des sols : *Plancher lino et béton*
 Matériaux des ouvertures int/ext : *Bois*
 Présence d'obstacles aux ouvertures extérieures : *Non*
 Présence de volets électriques au R0 : *Non*
 Hauteur du compteur électrique et localisation : *150 cm*
 Hauteur des prises électriques : *20cm*
 Présence de dispositifs de protection et/ou de lutte : *Non*
 Présence d'annexe(s) : *Non*
 État général du bâti : *RAS*

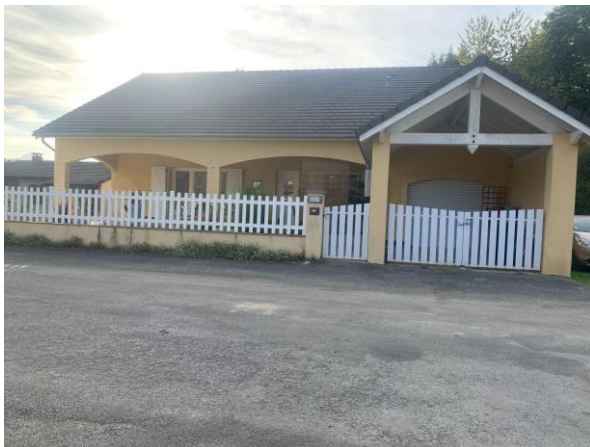
Photo du bâti

Remarques particulières : Préoccupation concernant la nécessité d'agrandir le lit du ruisseau pour atténuer les risques d'inondation. La personne enquêtée souligne des défis potentiels liés à la présence de grenouilles et aux restrictions imposées par les organismes écologistes qui les protègent, ce qui pourrait entraver la réalisation de travaux.

Nombre d'inondation(s) ayant impacté le bâti : 1
 Hauteur d'eau maximum dans le bâti et localisation : 20 cm au RO
 Typologie du bâti : RO
 Surélévation du plancher par rapport au terrain naturel : Oui
 Présence de balcon(s) ou d'ouverture(s) sur le toit : Non
 Type de revêtement mural extérieur et intérieur : Crépis, tapisserie et peinture
 Revêtement intérieur des sols : Carrelage
 Matériaux des ouvertures int/ext : PVC
 Présence d'obstacles aux ouvertures extérieures : Non
 Présence de volets électriques au RO : Non
 Hauteur du compteur électrique et localisation : 150 cm
 Hauteur des prises électriques : 25cm
 Présence dispositifs de protection et/ou de lutte : Non
 Présence d'annexe(s) : Oui
 État général du bâti : RAS

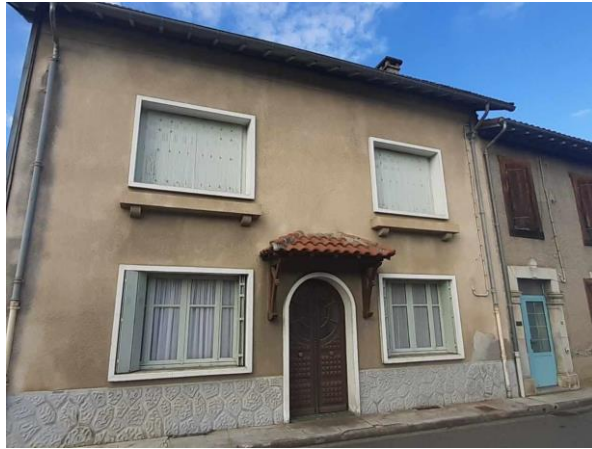
Photo du bâti

Nombre d'inondation(s) ayant impacté le bâti : 1
Hauteur d'eau maximum dans le bâti et localisation : Quelques centimètres au R0 et R-1 inondé
Typologie du bâti : Maison R+1
Surélévation du plancher par rapport au terrain naturel : Oui
Présence de balcon(s) ou d'ouverture(s) sur le toit : Non
Type de revêtement mural extérieur et intérieur : Pierre
Revêtement intérieur des sols : Béton, carrelage et parquet
Matériaux des ouvertures int/ext : Bois
Présence d'obstacles aux ouvertures extérieures : Non
Présence de volets électriques au R0 : Non
Hauteur du compteur électrique et localisation : 170 cm
Hauteur des prises électriques : 20 cm
Présence dispositifs de protection et/ou de lutte : Non
Sécurisation de contenants sensibles (gaz...) : Oui
Présence d'annexe(s) : Oui
État général du bâti : RAS
