# GRÉZIAN

Récapitulatif post-diagnostic des points de vulnérabilité pour chaque enjeu

**SCORE DE VULNÉRABILITÉ : 45 %**  
Indice de vulnérabilité calculé : 11 / 37  
Valeurs de [-10;37]

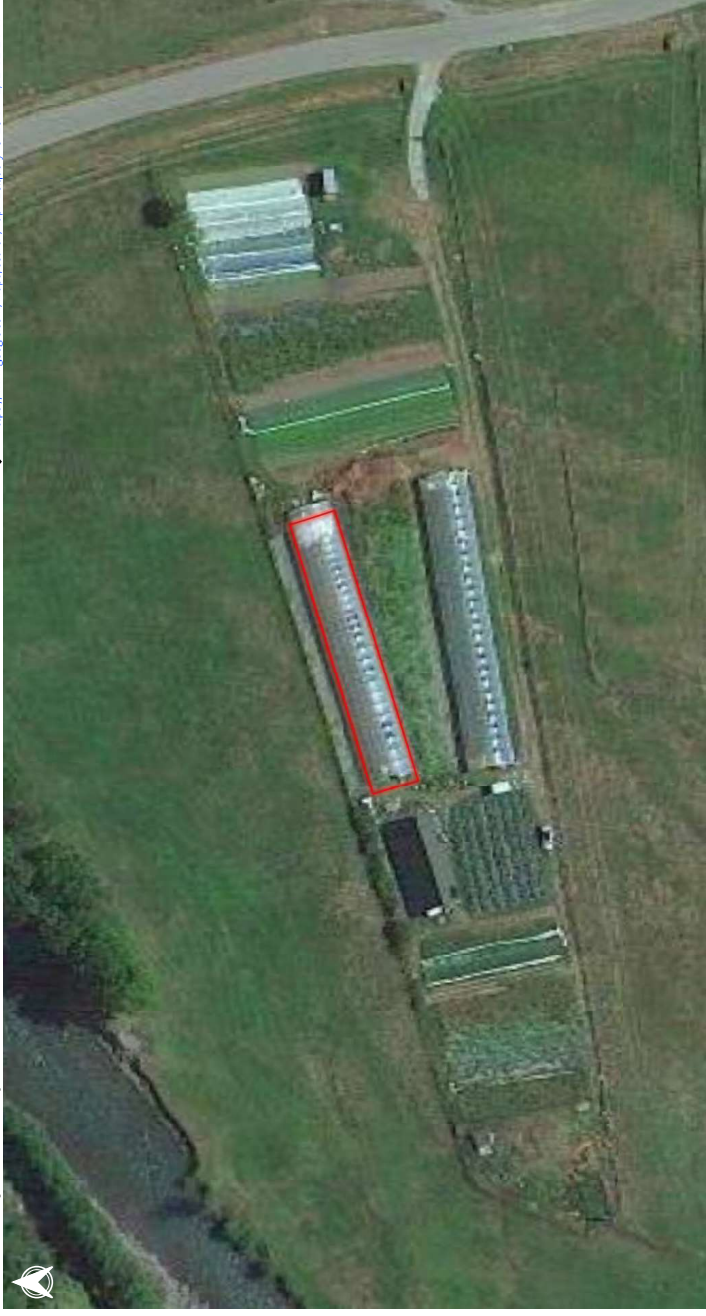
Nom : Au jardin des jours heureux

Type d'enjeu : Bâtiment agricole / Centre équestre

Zonage PPR prescrit : Moyen

Zonage CIZI : Crue exceptionnelle

- Nombre d'étages : Plain pied
- Accessibilité aux étages : Incertain
- Surélévation : Niveau terrain naturel
- Présence d'ouvrage de protection : Non
- Sous-sol : Absence de sous-sol ( Incertain)
- Transparence hydraulique : Non
- Fréquentation estimée : 1-40
- Présence humaine au Rdc, la nuit : Non
- Âge des occupants : Tout public
- Présence d'ouverture sur le toit : Non
- Présence de barreaux aux fenêtres : Non
- Accessibilité au sol : Facile
- Accessibilité par les airs : Facile

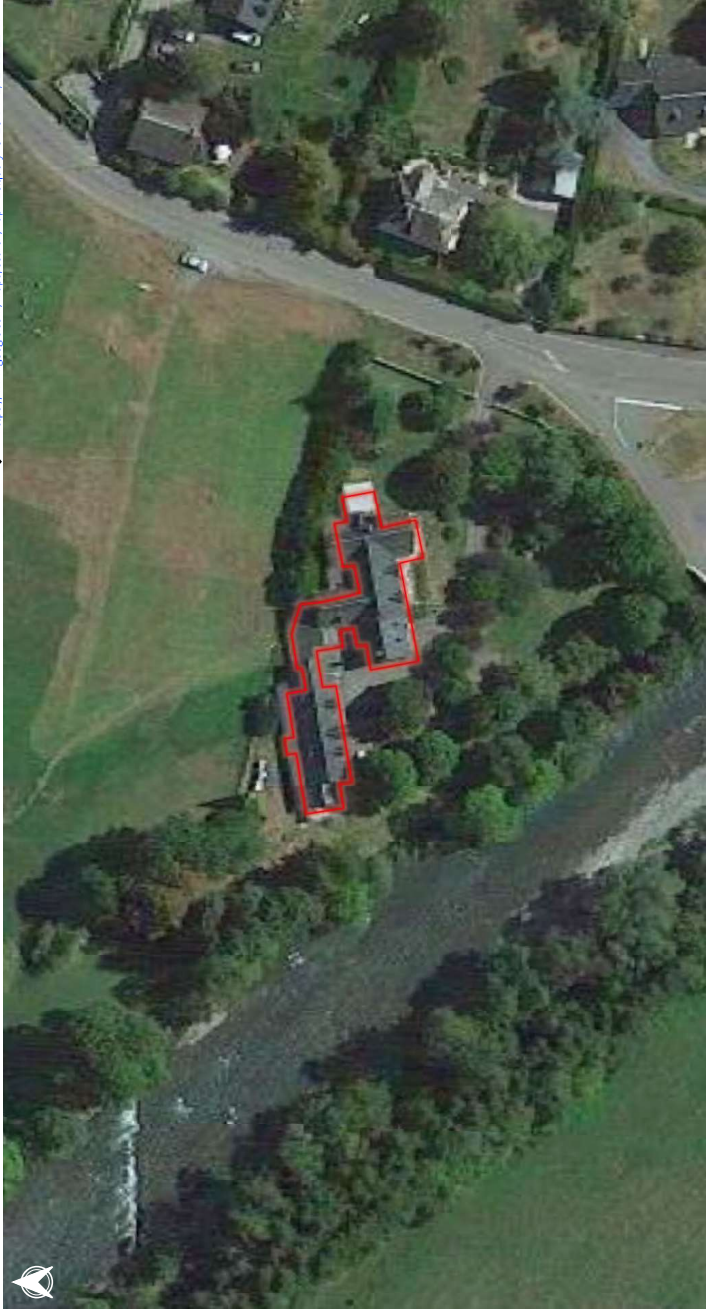
Nom : Gîtes Loizon

**SCORE DE VULNÉRABILITÉ : 47 %**

Indice de vulnérabilité calculé : 12 / 37  
Valeurs de [-10;37]

Type d'enjeu : Gîte

Nombre d'étages	1
Accessibilité aux étages	Incertain
Surélévation	2 marches
Présence d'ouvrage de protection	Non
Sous-sol	Absence de sous-sol ( Incertain)
Transparence hydraulique	Non
Fréquentation estimée	1-40
Présence humaine au Rdc, la nuit	Oui
Âge des occupants	Tout public
Présence d'ouverture sur le toit	Non
Présence de barreaux aux fenêtres	Non
Accessibilité au sol	Facile
Accessibilité par les airs	Moyenne

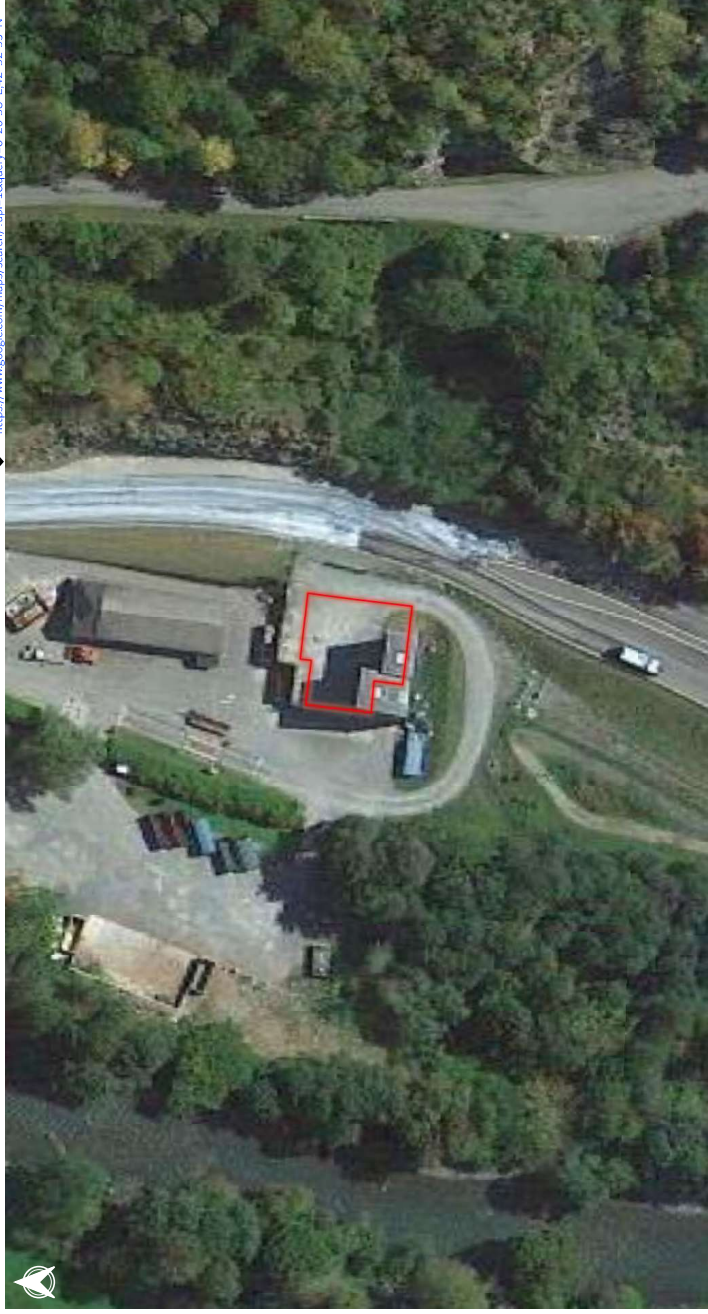
Nom : Déchèterie de Grezian

**SCORE DE VULNÉRABILITÉ : 45 %**  
Indice de vulnérabilité calculé : 11 / 37  
Valeurs de [-10;37]

Type d'enjeu : Déchèterie / Station de traitement des déchets

Zonage PPR approuvé : ∅  
Zonage PPR prescrit : Moyen  
Zonage CIZI : Crue exceptionnelle

- Nombre d'étages : Plain pied
- Accessibilité aux étages : Non
- Surélévation : > 1 mètre
- Présence d'ouvrage de protection : Non
- Sous-sol : Absence de sous-sol ( Incertain)
- Transparence hydraulique : Non
- Fréquentation estimée : 1-40
- Présence humaine au Rdc, la nuit : Non
- Âge des occupants : Adulte
- Présence d'ouverture sur le toit : Non
- Présence de barreaux aux fenêtres : Non
- Accessibilité au sol : Facile
- Accessibilité par les airs : Facile

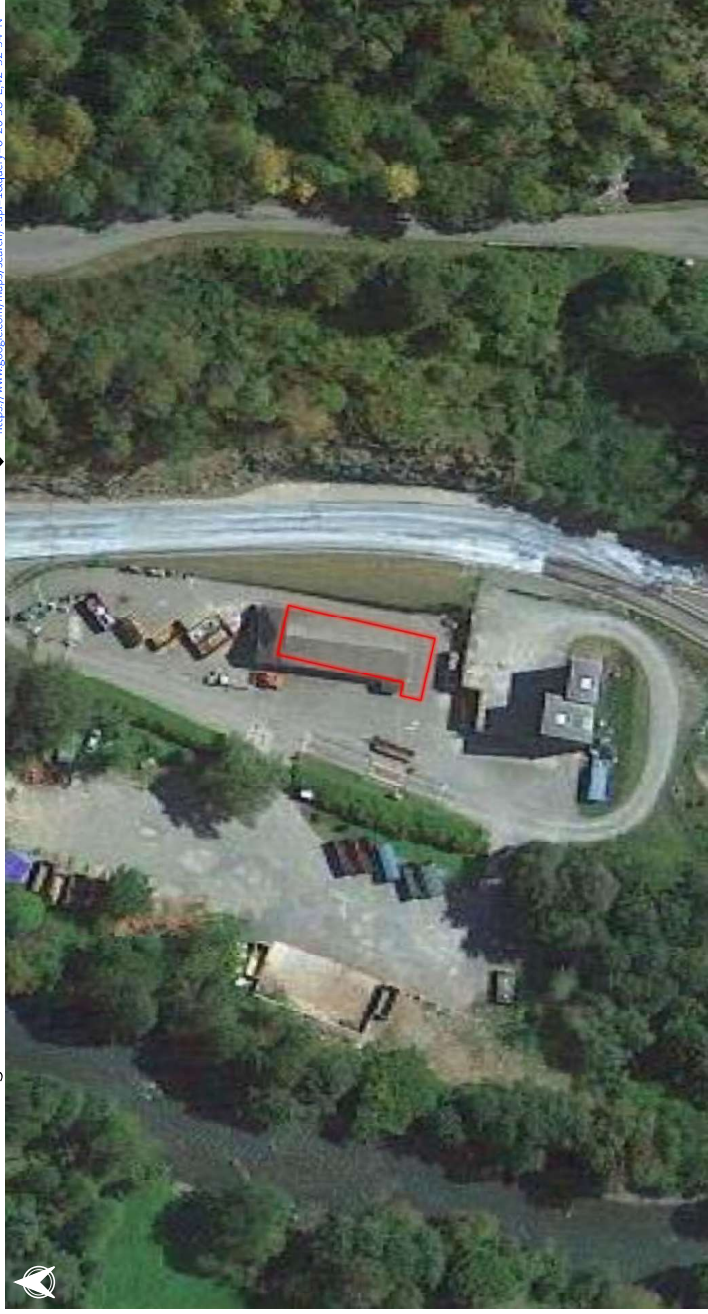
Nom : Déchèterie de grézian

**SCORE DE VULNÉRABILITÉ : 26 %**

Indice de vulnérabilité calculé : 2 / 37  
Valeurs de [-10;37]

Type d'enjeu : Déchèterie / Station de traitement des déchets

Nombre d'étages	1
Accessibilité aux étages	Oui
Surélévation	Niveau terrain naturel
Présence d'ouvrage de protection	Non
Sous-sol	Absence de sous-sol ( Incertain)
Transparence hydraulique	Non
Fréquentation estimée	1-40
Présence humaine au Rdc, la nuit	Non
Âge des occupants	Adulte
Présence d'ouverture sur le toit	Oui
Présence de barreaux aux fenêtres	Non
Accessibilité au sol	Facile
Accessibilité par les airs	Facile

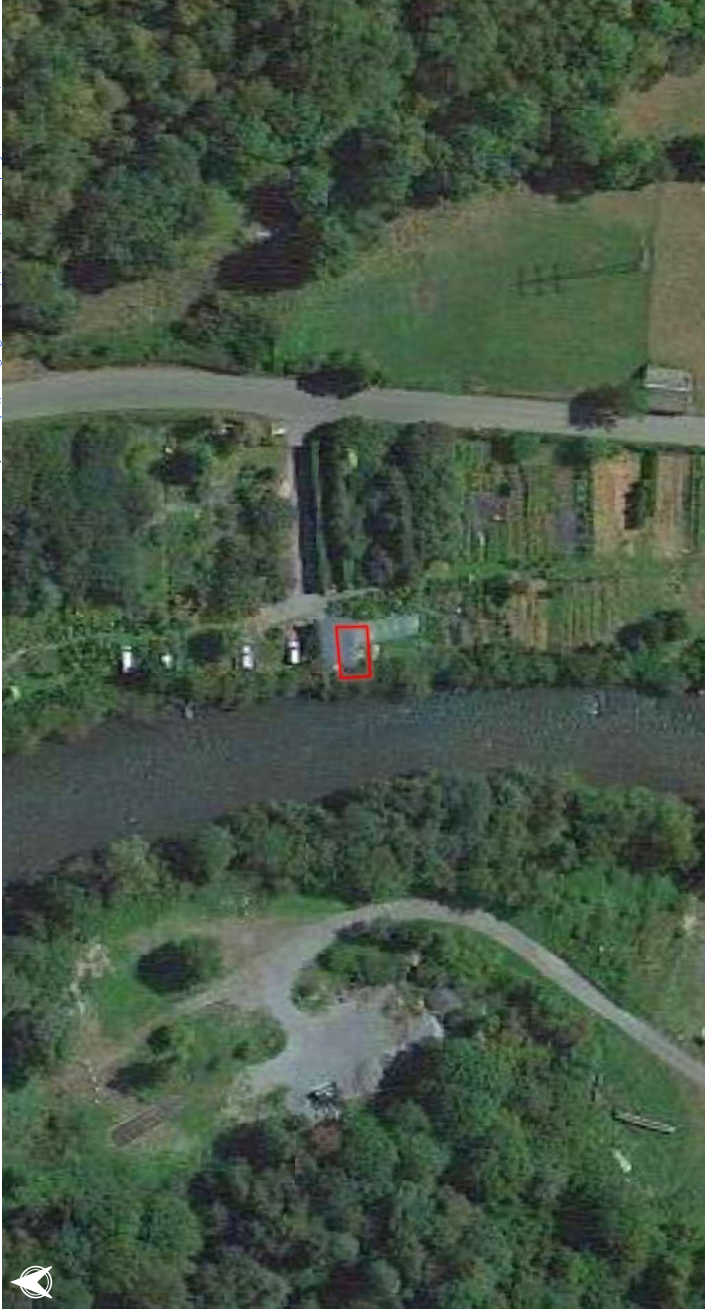
Nom : Pepinière Jean Petit

**SCORE DE VULNÉRABILITÉ : 53 %**  
Indice de vulnérabilité calculé : 15 / 37  
Valeurs de [-10;37]

Type d'enjeu : Bâtiment agricole / Centre équestre

Zonage PPR prescrit : Fort

Zonage CIZI : Crue exceptionnelle

Nombre d'étages	Plain pied
Accessibilité aux étages	Non
Surélévation	Niveau terrain naturel
Présence d'ouvrage de protection	Non
Sous-sol	Absence de sous-sol ( Incertain)
Transparence hydraulique	Non
Fréquentation estimée	1-40
Présence humaine au Rdc, la nuit	Non
Âge des occupants	Tout public
Présence d'ouverture sur le toit	Non
Présence de barreaux aux fenêtres	Non
Accessibilité au sol	Facile
Accessibilité par les airs	Difficile

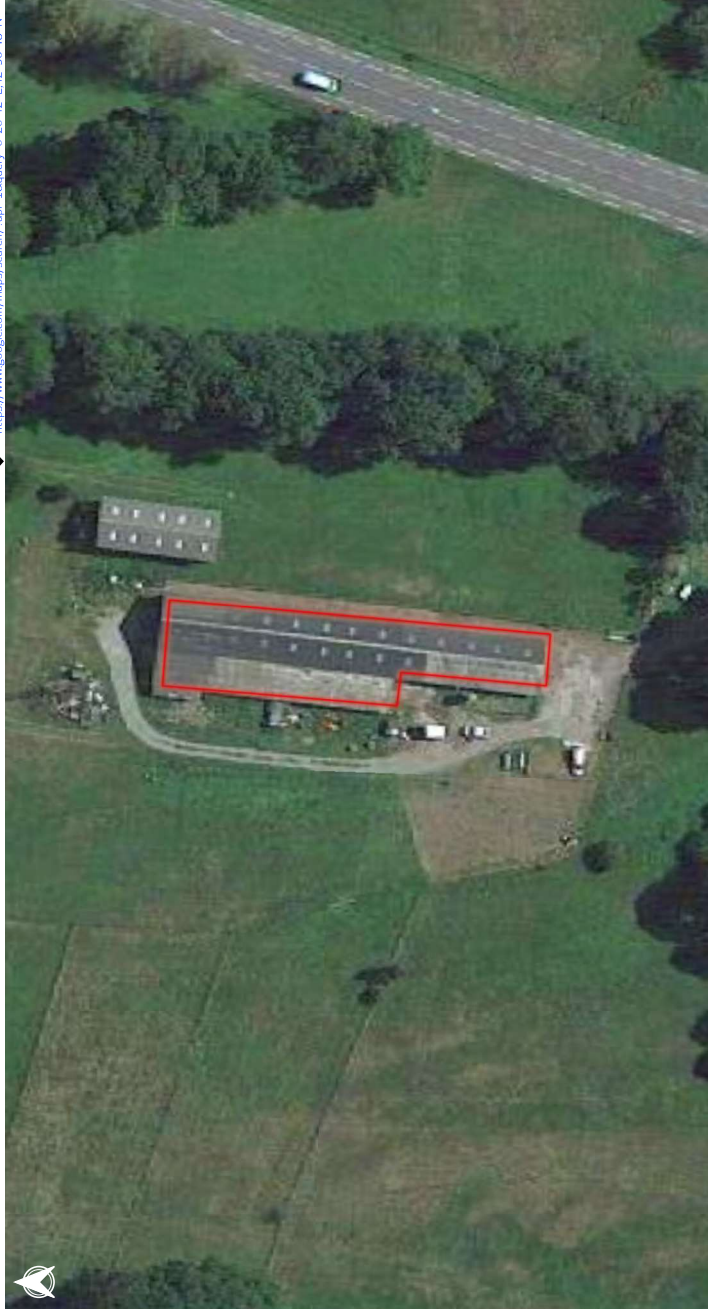
Nom : Ferme

**SCORE DE VULNÉRABILITÉ : 34 %**

Indice de vulnérabilité calculé : 6 / 37  
Valeurs de [-10;37]

Type d'enjeu : Bâtiment agricole / Centre équestre

Zonage PPR approuvé : Champs expansions des crues, H=1m

- Nombre d'étages : Plain pied
- Accessibilité aux étages : Non
- Surélévation : Niveau terrain naturel
- Présence d'ouvrage de protection : Non
- Sous-sol : Absence de sous-sol ( Incertain)
- Transparence hydraulique : Oui
- Fréquentation estimée : 1-40
- Présence humaine au Rdc. la nuit : Non
- Âge des occupants : Adulte
- Présence d'ouverture sur le toit : Oui
- Présence de barreaux aux fenêtres : Non
- Accessibilité au sol : Difficile
- Accessibilité par les airs : Facile

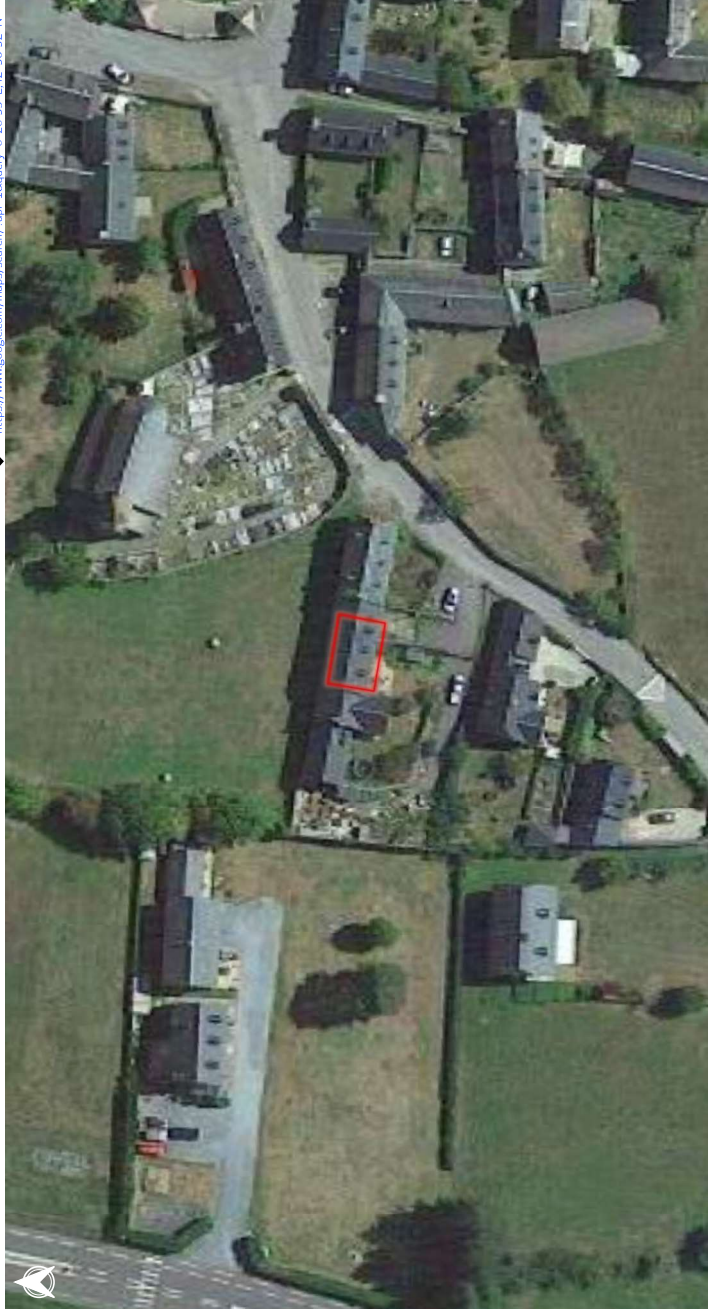
Nom : Gîte de France

**SCORE DE VULNÉRABILITÉ : 32 %**  
Indice de vulnérabilité calculé : 5 / 37  
Valeurs de [-10;37]

Type d'enjeu : Gîte

Zonage PPR approuvé : Ø  
Zonage PPR prescrit : Faible  
Zonage CIZI : Crue exceptionnelle

- Nombre d'étages : > 2
- Accessibilité aux étages : Oui
- Surélévation : Niveau terrain naturel
- Présence d'ouvrage de protection : Non
- Sous-sol : Absence de sous-sol ( Incertain)
- Transparence hydraulique : Oui
- Fréquentation estimée : 1-40
- Présence humaine au Rdc, la nuit : Non
- Âge des occupants : Tout public
- Présence d'ouverture sur le toit : Oui
- Présence de barreaux aux fenêtres : Non
- Accessibilité au sol : Difficile
- Accessibilité par les airs : Moyenne

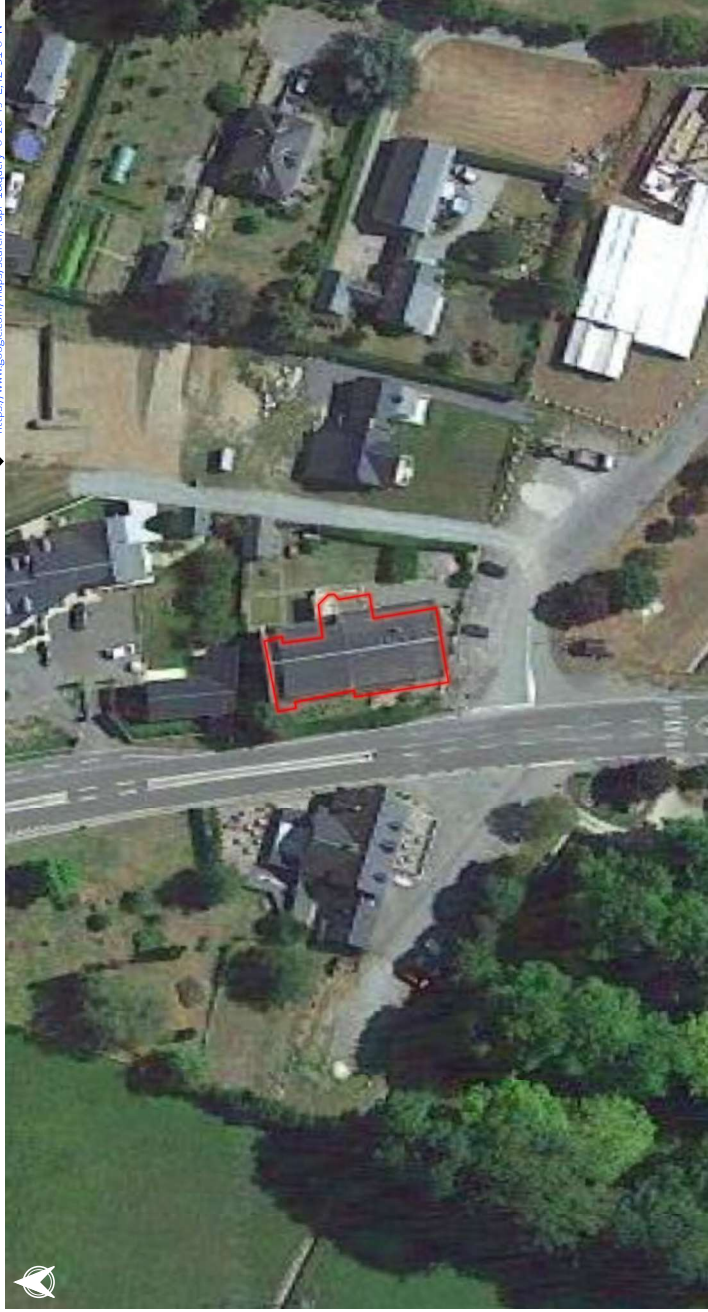
Nom : Gîte Maison Lost

**SCORE DE VULNÉRABILITÉ : 43 %**

Indice de vulnérabilité calculé : 10 / 37  
Valeurs de [-10;37]

Type d'enjeu : Gîte

Zonage PPR prescrit : Faible

Nombre d'étages	> 2
Accessibilité aux étages	Oui
Surélévation	Inf. au niveau naturel
Présence d'ouvrage de protection	Non
Sous-sol	Absence de sous-sol ( Incertain)
Transparence hydraulique	Oui
Fréquentation estimée	41-80
Présence humaine au Rdc, la nuit	Incertain
Âge des occupants	Tout public
Présence d'ouverture sur le toit	Non
Présence de barreaux aux fenêtres	Non
Accessibilité au sol	Moyenne
Accessibilité par les airs	Facile

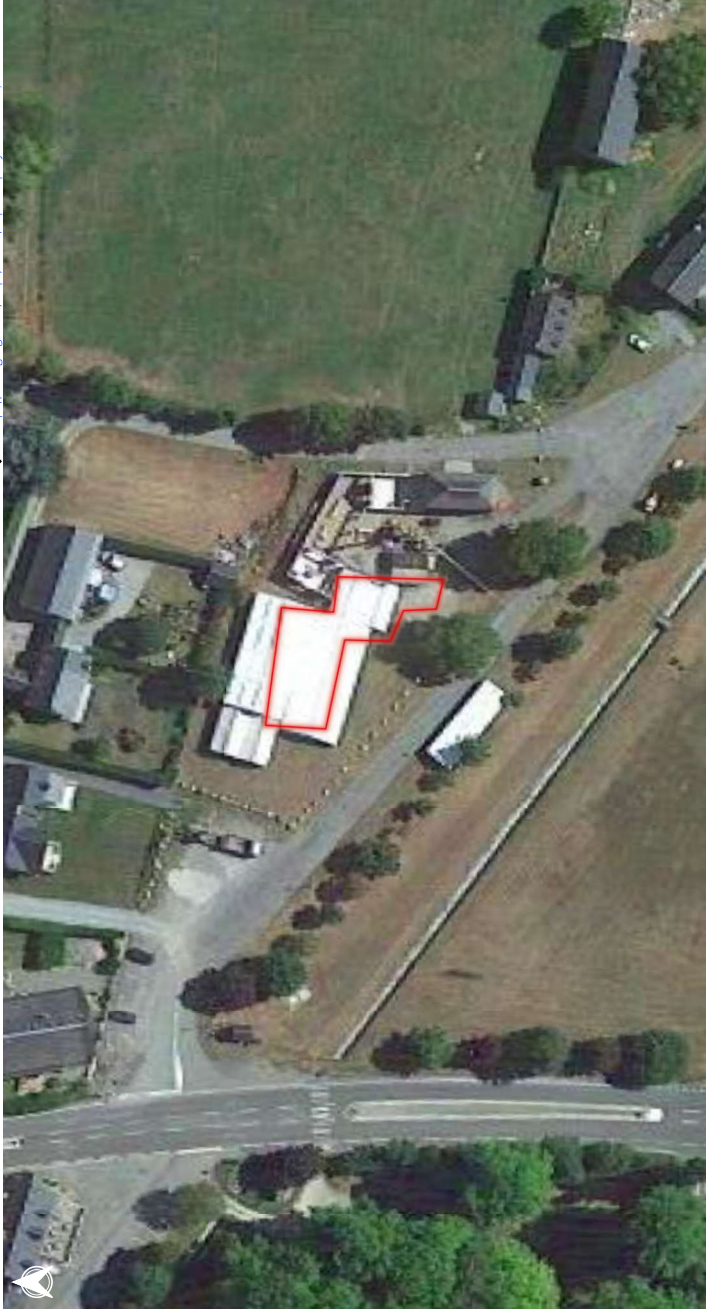
Nom : Maison communale de Guchan

**64 %**

Indice de vulnérabilité calculé : 20 / 37  
Valeurs de [-10;37]

Type d'enjeu : Bâti d'activité ou de service autre

Zonage PPR prescrit : Faible

- Nombre d'étages : Plain pied
- Accessibilité aux étages : Non
- Surélévation : 1 marche
- Présence d'ouvrage de protection : Non
- Sous-sol : Absence de sous-sol ( Incertain)
- Transparence hydraulique : Non
- Fréquentation estimée : 1-40
- Présence humaine au Rdc, la nuit : Non
- Âge des occupants : Tout public
- Présence d'ouverture sur le toit : Incertain
- Présence de barreaux aux fenêtres : Non
- Accessibilité au sol : Moyenne
- Accessibilité par les airs : Difficile

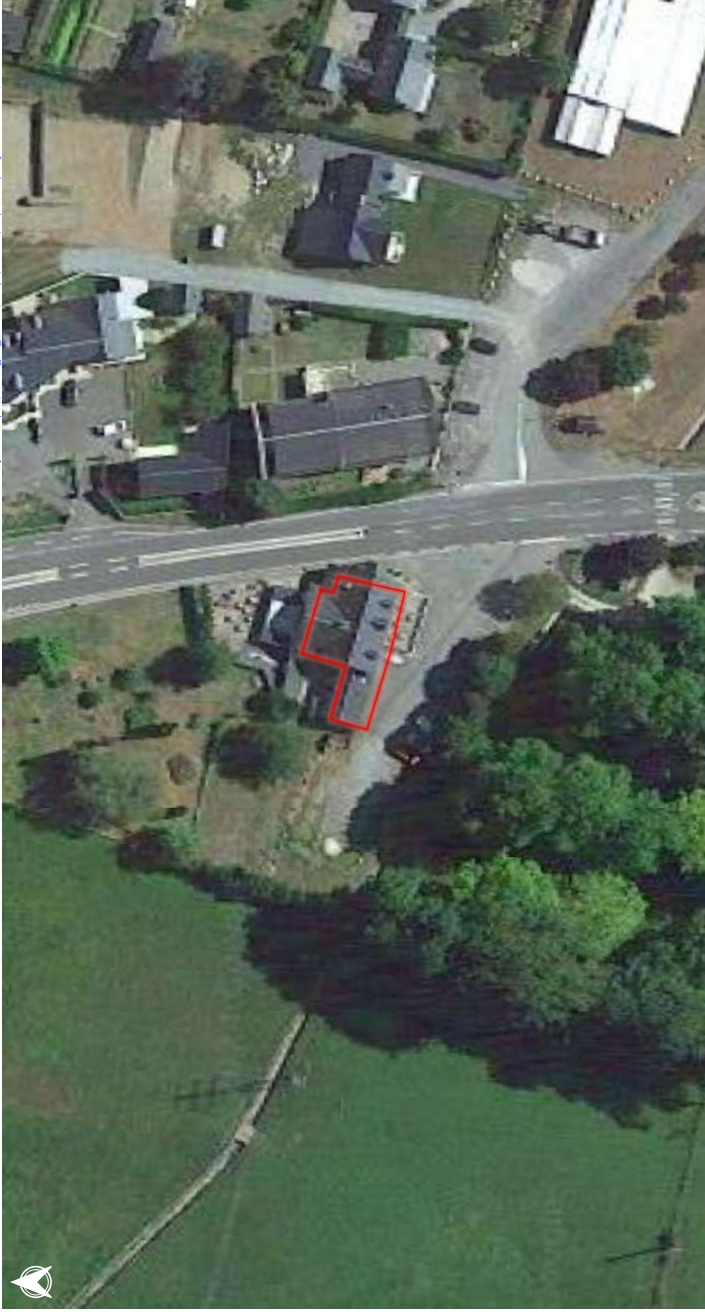
Nom : Restaurant le PicAssiette

**SCORE DE VULNÉRABILITÉ: 51 %**

Indice de vulnérabilité calculé: 14 / 37  
Valeurs de [-10;37]

Type d'enjeu : Bâti d'activité ou de service autre

Zonage PPR prescrit : Moyen

- Nombre d'étages > 2
- Accessibilité aux étages Oui
- Surélévation Niveau terrain naturel
- Présence d'ouvrage de protection Non
- Sous-sol Sous-sol (Ø occ. la nuit)
- Transparence hydraulique Non
- Fréquentation estimée 1-40
- Présence humaine au Rdc. la nuit Non
- Âge des occupants Tout public
- Présence d'ouverture sur le toit Non
- Présence de barreaux aux fenêtres Non
- Accessibilité au sol Moyenne
- Accessibilité par les airs Difficile

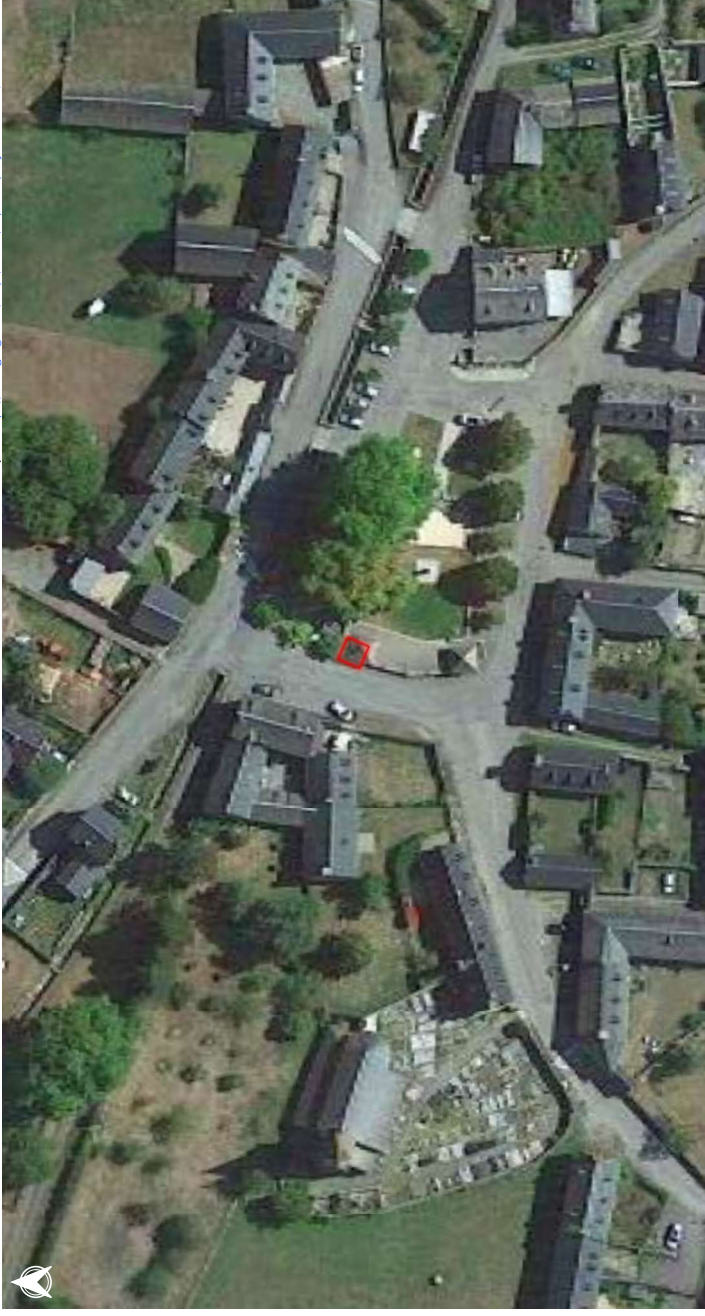
Nom : Coin lecture de Guchan

**SCORE DE VULNÉRABILITÉ : 72 %**

Indice de vulnérabilité calculé : 24 / 37  
Valeurs de [-10;37]

Type d'enjeu : Bâti d'activité ou de service autre

Zonage PPR prescrit : Fort

- Nombre d'étages : Plain pied
- Accessibilité aux étages : Non
- Surélévation : Inf. au niveau naturel
- Présence d'ouvrage de protection : Non
- Sous-sol : Absence de sous-sol ( Incertain)
- Transparence hydraulique : Non
- Fréquentation estimée : 1-40
- Présence humaine au Rdc, la nuit : Non
- Âge des occupants : Enfant
- Présence d'ouverture sur le toit : Non
- Présence de barreaux aux fenêtres : Oui
- Accessibilité au sol : Difficile
- Accessibilité par les airs : Difficile

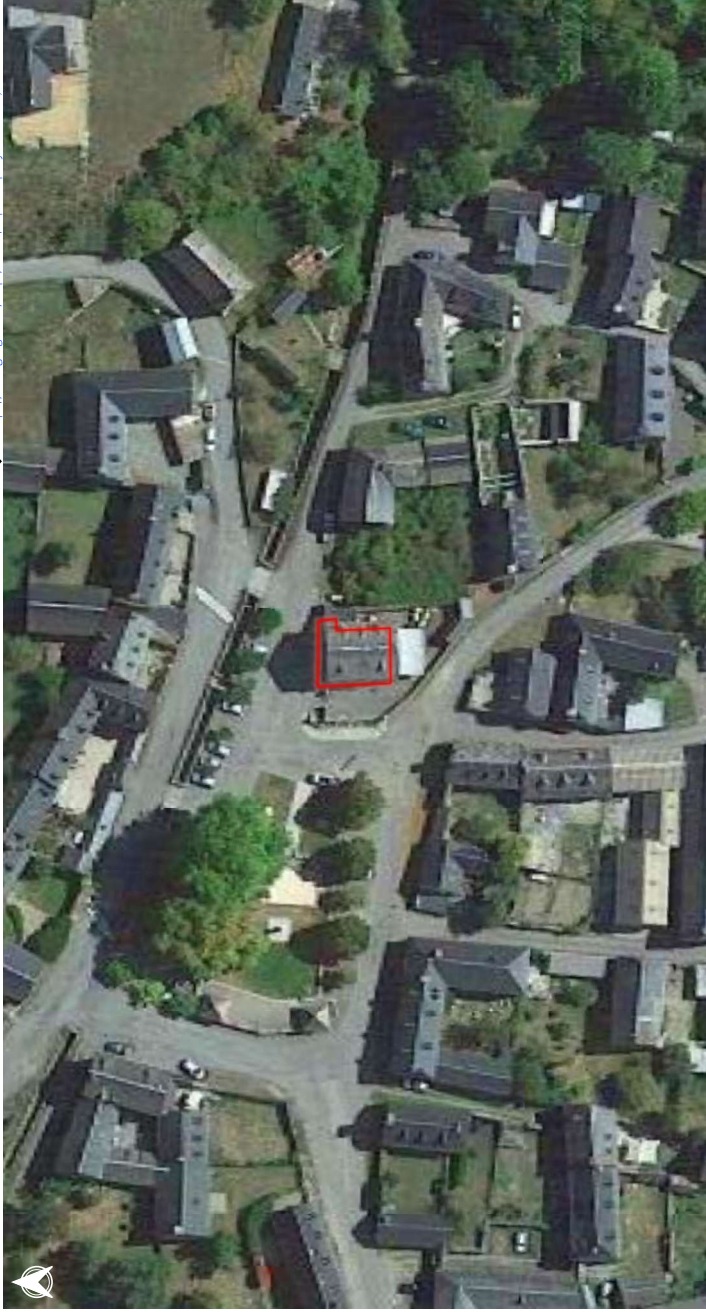
Nom : Mairie de Guchan

**SCORE DE VULNÉRABILITÉ : 49 %**

Indice de vulnérabilité calculé : 13 / 37  
Valeurs de [-10;37]

Type d'enjeu : Mairie

Nombre d'étages	1
Accessibilité aux étages	Oui
Surélévation	Niveau terrain naturel
Présence d'ouvrage de protection	Non
Sous-sol	Absence de sous-sol ( Incertain)
Transparence hydraulique	?
Fréquentation estimée	1-40
Présence humaine au Rdc. la nuit	Non
Âge des occupants	Tout public
Présence d'ouverture sur le toit	Non
Présence de barreaux aux fenêtres	Non
Accessibilité au sol	Facile
Accessibilité par les airs	Difficile

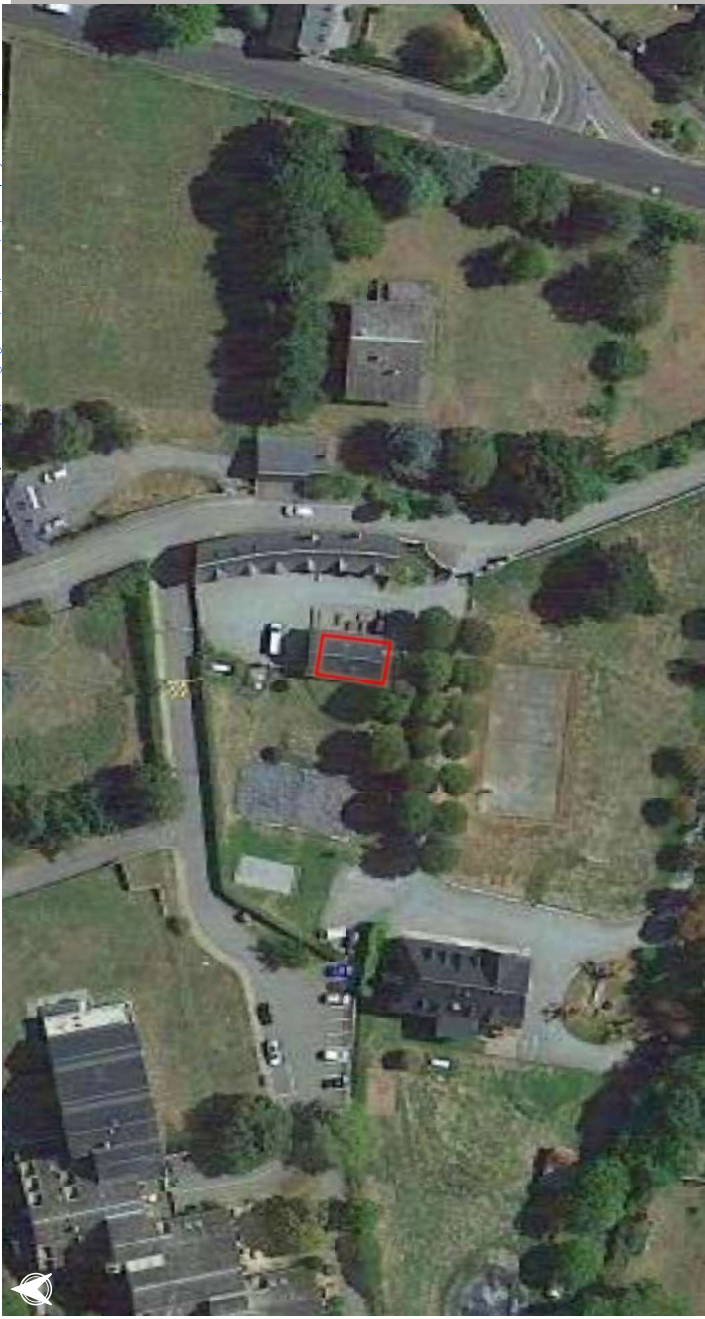
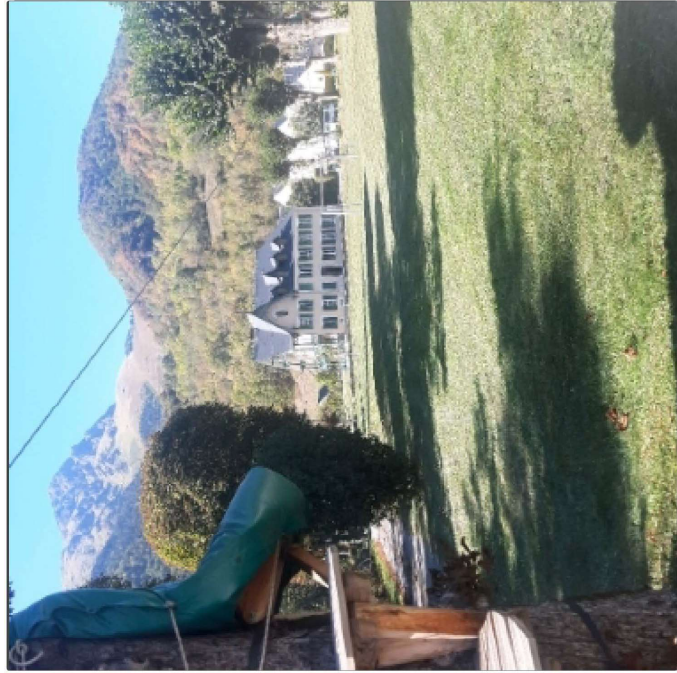
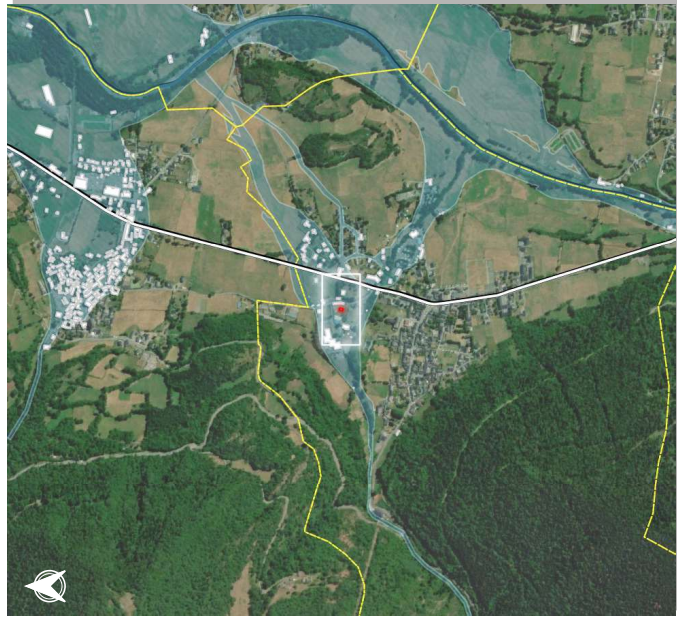
Nom : UCPA Guchen

**SCORE DE VULNÉRABILITÉ: 45 %**

Type d'enjeu : ERP Établissements d'éveil, d'enseignement, de formation, centres de vacances, centres de loisirs sans hébergement

- Nombre d'étages : 1
- Accessibilité aux étages : Oui
- Surélévation : Niveau terrain naturel
- Présence d'ouvrage de protection : Incertain
- Sous-sol : Absence de sous-sol ( Incertain)
- Transparence hydraulique : Non
- Fréquentation estimée : > 100
- Présence humaine au Rdc, la nuit : Incertain
- Âge des occupants : Enfant
- Présence d'ouverture sur le toit : Non
- Présence de barreaux aux fenêtres : Non
- Accessibilité au sol : Moyenne
- Accessibilité par les airs : Facile

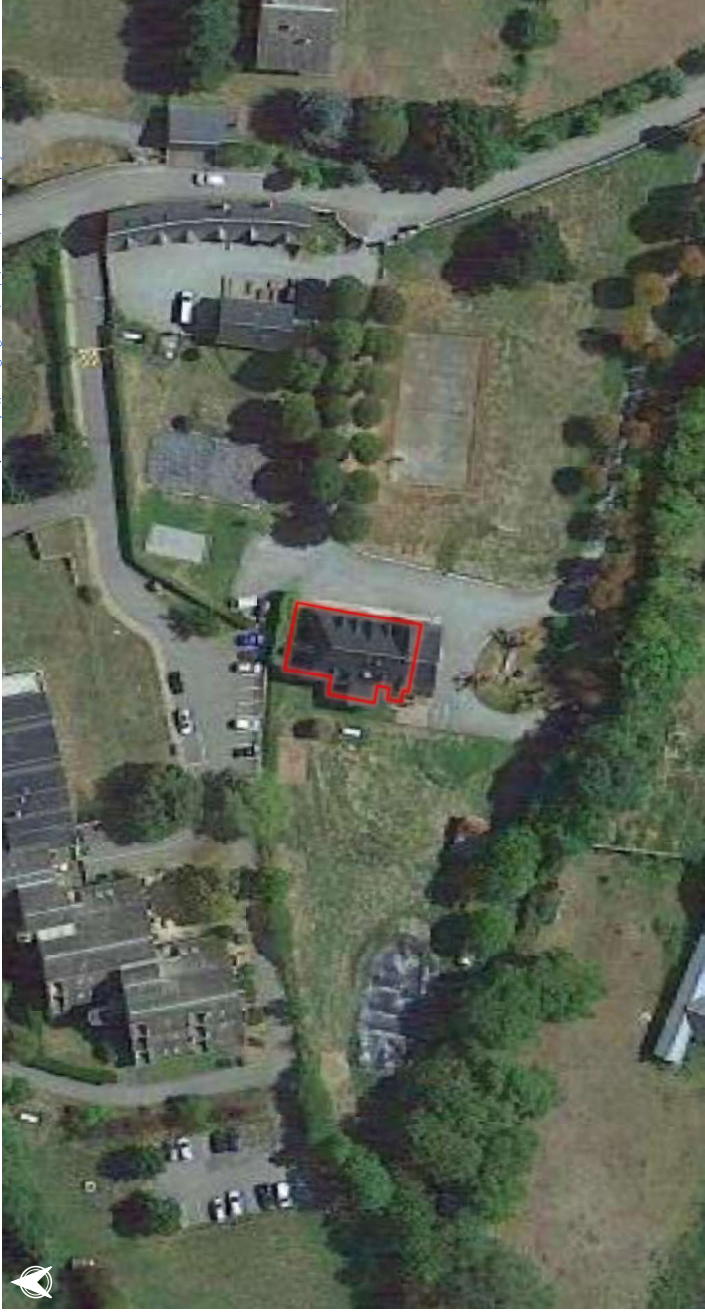
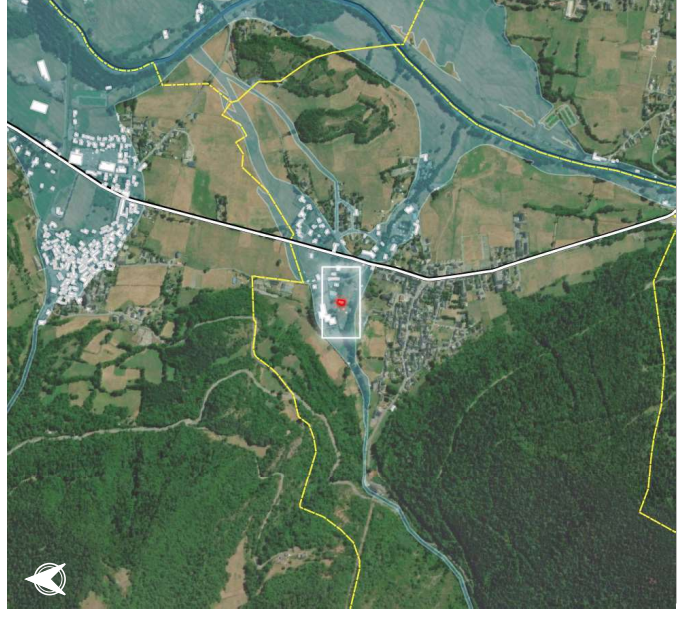
**Nom :** Centre de vacance les Marguerites

**SCORE DE VULNÉRABILITÉ : 43 %**  
*Indice de vulnérabilité calculé : 10 / 37*  
*Valeurs de [-10;37]*

**Type d'enjeu :** ERP Établissements d'éveil, d'enseignement, de formation, centres de vacances, centres de loisirs sans hébergement

- Nombre d'étages > 2
- Accessibilité aux étages Oui
- Surélévation Niveau terrain naturel
- Présence d'ouvrage de protection Incertain
- Sous-sol Absence de sous-sol ( Incertain)
- Transparence hydraulique Non
- Fréquentation estimée > 100
- Présence humaine au Rdc. la nuit Incertain
- Âge des occupants Enfant
- Présence d'ouverture sur le toit Non
- Présence de barreaux aux fenêtres Non
- Accessibilité au sol Moyenne
- Accessibilité par les airs Facile

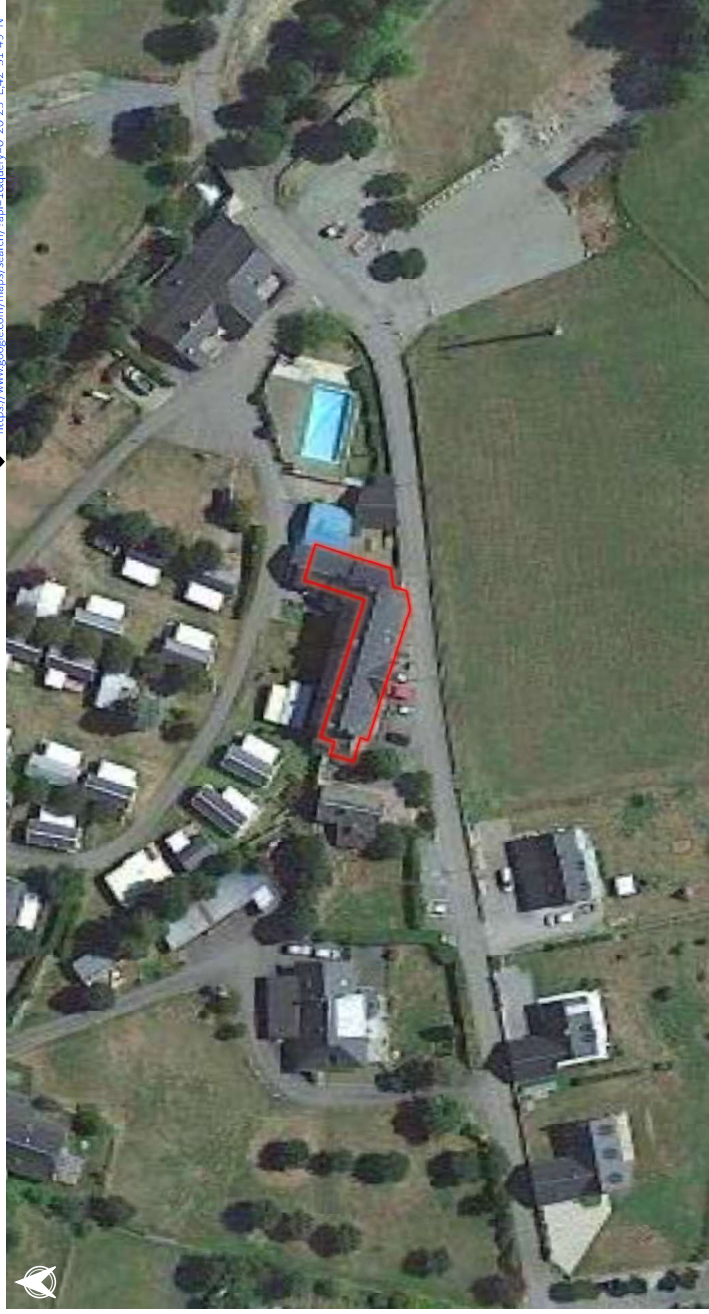
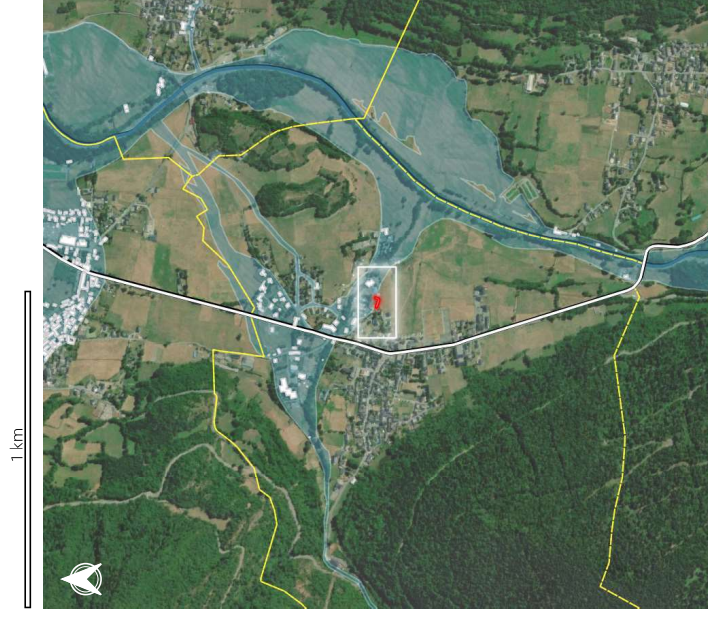
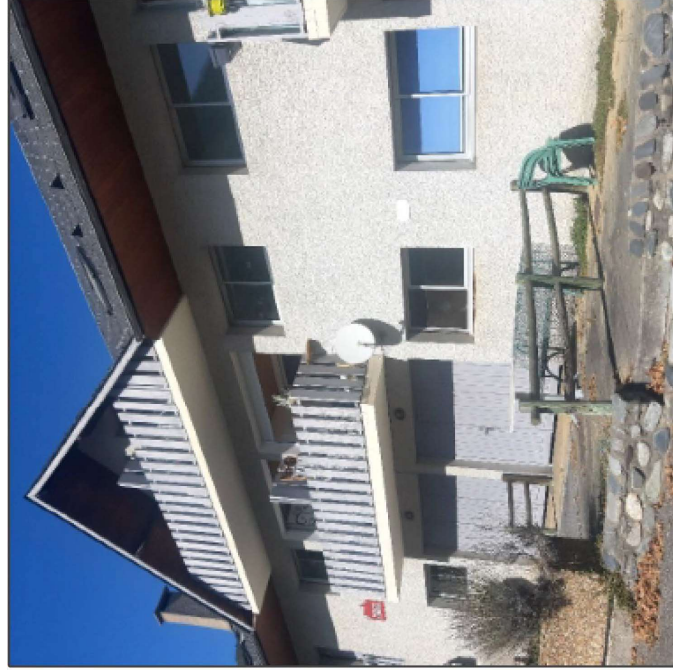
Nom : Le cabanou

**SCORE DE VULNÉRABILITÉ : 32 %**

Type d'enjeu : Bâti d'activité ou de service autre

- Nombre d'étages : > 2
- Accessibilité aux étages : Oui
- Surélévation : Niveau terrain naturel
- Présence d'ouvrage de protection : Non
- Sous-sol : Absence de sous-sol ( Incertain)
- Transparence hydraulique : Non
- Fréquentation estimée : 1-40
- Présence humaine au Rdc, la nuit : Oui
- Âge des occupants : Tout public
- Présence d'ouverture sur le toit : Oui
- Présence de barreaux aux fenêtres : Non
- Accessibilité au sol : Facile
- Accessibilité par les airs : Facile

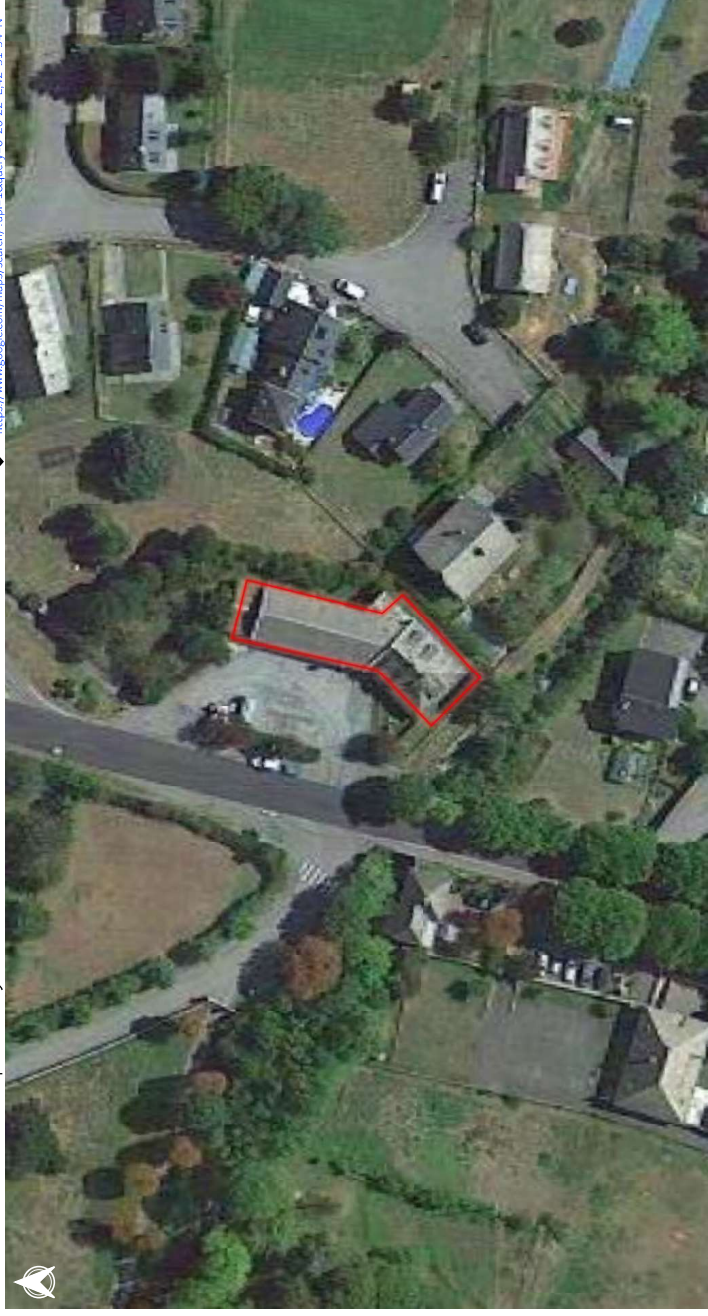
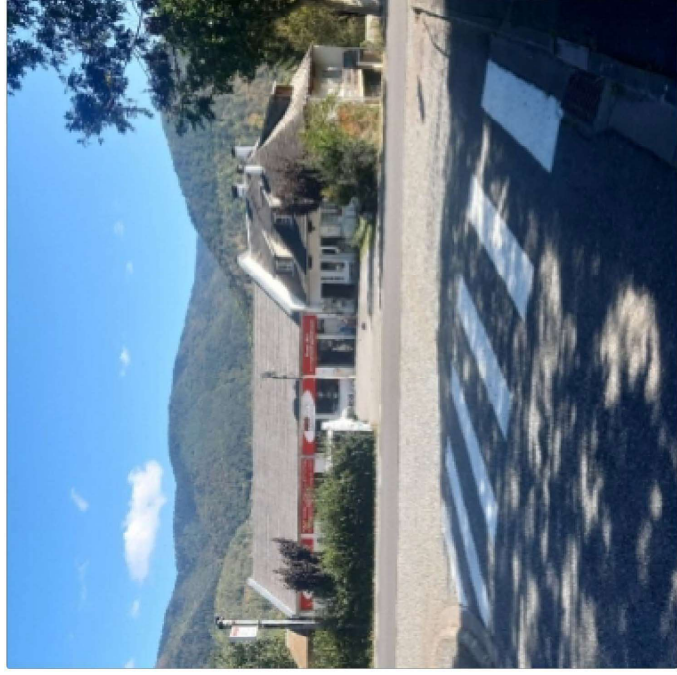
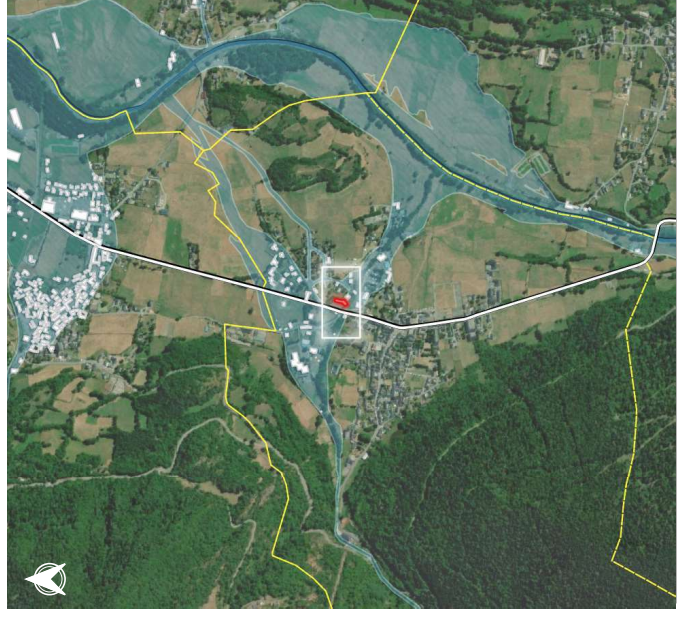
Nom : Pro et cie Entreprise Guy Claude

**SCORE DE VULNÉRABILITÉ: 47 %**

Type d'enjeu : Bâti d'activité ou de service autre

- Nombre d'étages : Plain pied
- Accessibilité aux étages : Oui
- Surélévation : Niveau terrain naturel
- Présence d'ouvrage de protection : Non
- Sous-sol : Absence de sous-sol ( Incertain)
- Transparence hydraulique : Non
- Fréquentation estimée : 1-40
- Présence humaine au Rdc, la nuit : Non
- Âge des occupants : Tout public
- Présence d'ouverture sur le toit : Non
- Présence de barreaux aux fenêtres : Non
- Accessibilité au sol : Facile
- Accessibilité par les airs : Facile

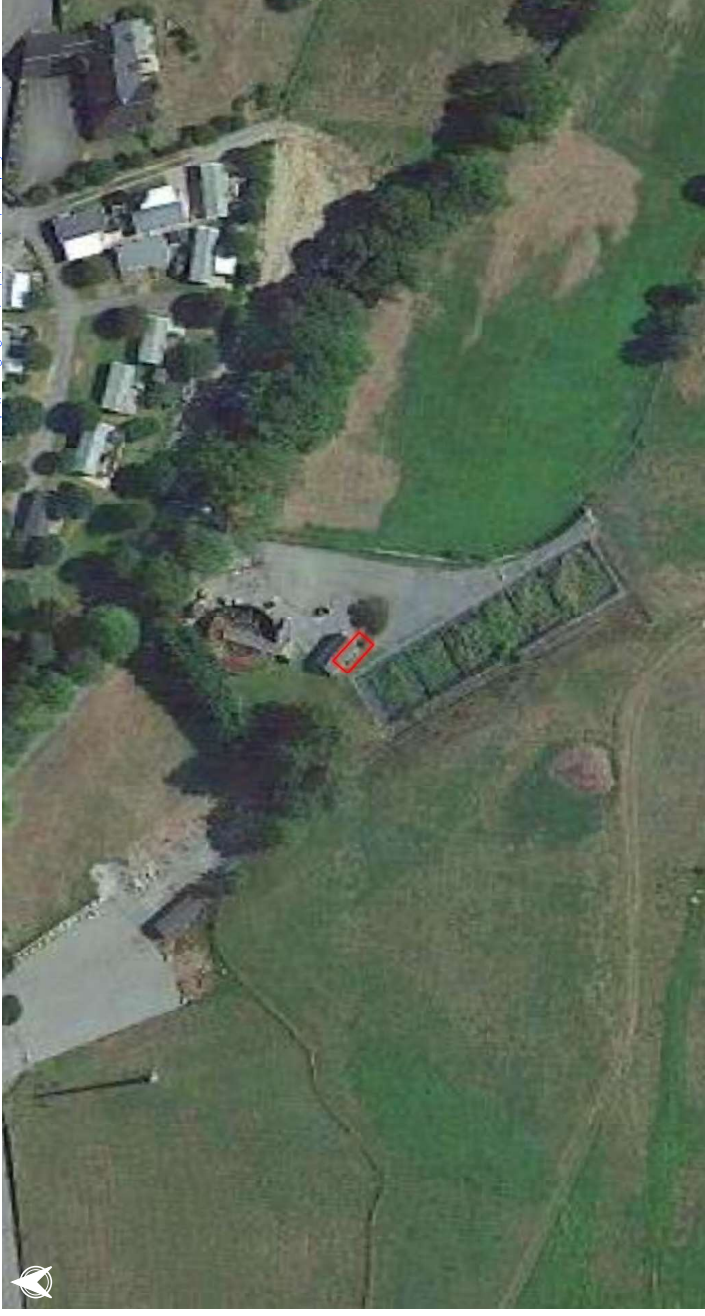
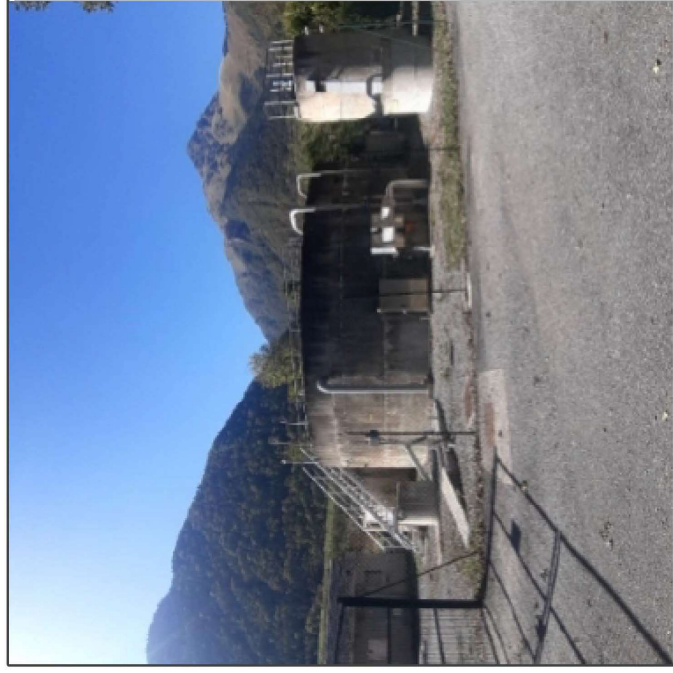
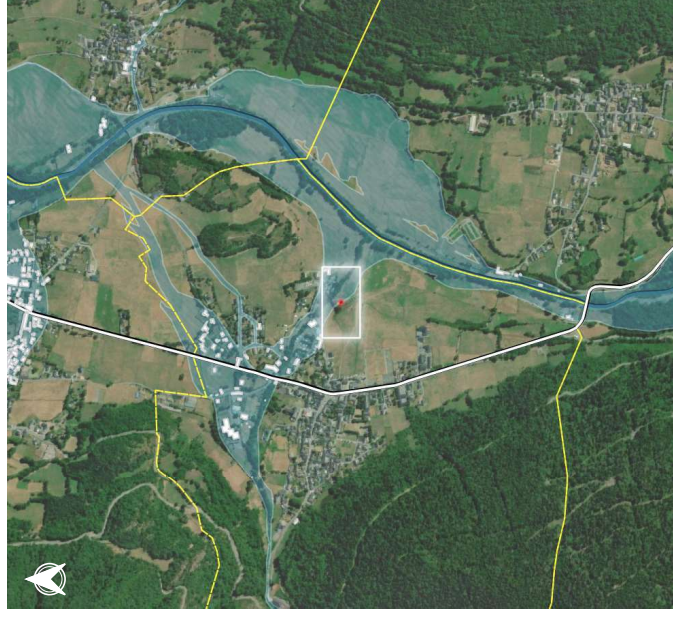
**SCORE DE VULNÉRABILITÉ :** 60 %

Type d'enjeu : Station d'épuration

Nombre d'étages	Plain pied
Accessibilité aux étages	Non
Surélévation	Niveau terrain naturel
Présence d'ouvrage de protection	Non
Sous-sol	Absence de sous-sol ( Incertain)
Transparence hydraulique	Non
Fréquentation estimée	1-40
Présence humaine au Rdc, la nuit	Non
Âge des occupants	Adulte
Présence d'ouverture sur le toit	Non
Présence de barreaux aux fenêtres	Oui
Accessibilité au sol	Moyenne
Accessibilité par les airs	Facile
