# GRÉZIAN

Récapitulatif post-diagnostic des points de vulnérabilité pour chaque enjeu

**SCORE DE VULNÉRABILITÉ : 45 %**  
Indice de vulnérabilité calculé : 11 / 37  
Valeurs de [-10;37]

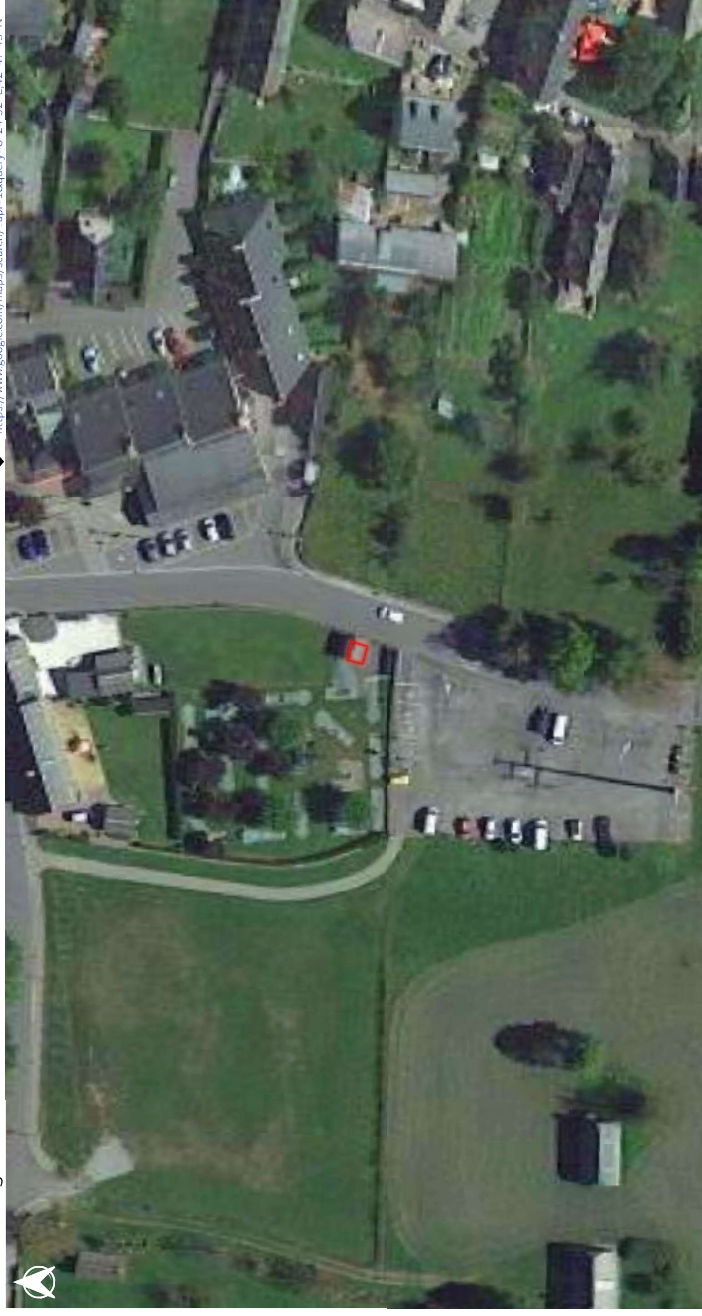
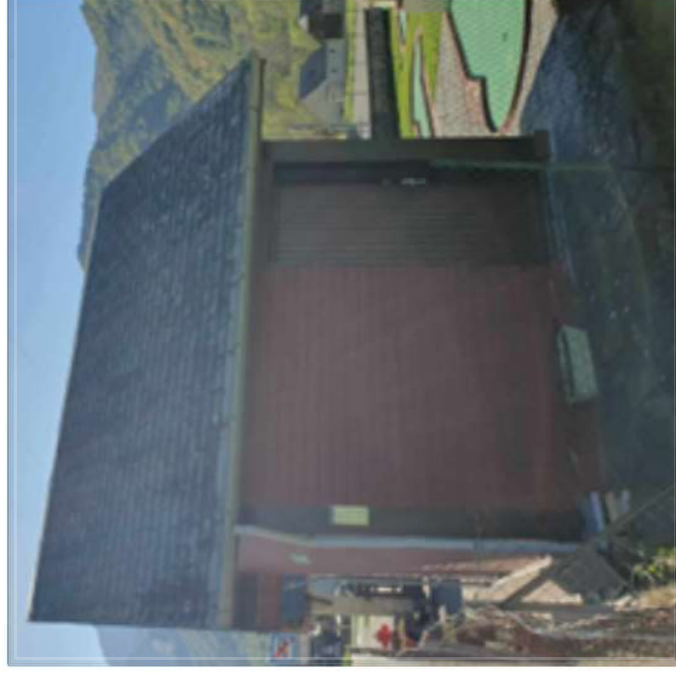
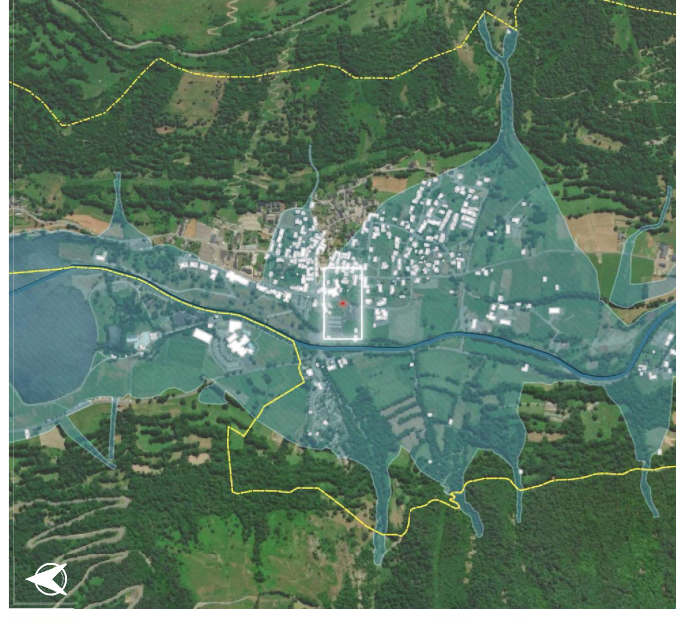
Nom : Minigolf

**SCORE DE VULNÉRABILITÉ : 64 %**  
Indice de vulnérabilité calculé : 20 / 37  
Valeurs de [-10;37]

Type d'enjeu : Bâti d'activité ou de service autre

Zonage PPR approuvé : Fort

Zonage CIZI : Crue exceptionnelle

Nombre d'étages	1
Accessibilité aux étages	Incertain
Surélévation	Niveau terrain naturel
Présence d'ouvrage de protection	Non
Sous-sol	Absence de sous-sol ( Incertain)
Transparence hydraulique	Non
Fréquentation estimée	41-80
Présence humaine au Rdc, la nuit	Non
Âge des occupants	Tout public
Présence d'ouverture sur le toit	Non
Présence de barreaux aux fenêtres	Oui
Accessibilité au sol	Difficile
Accessibilité par les airs	Difficile

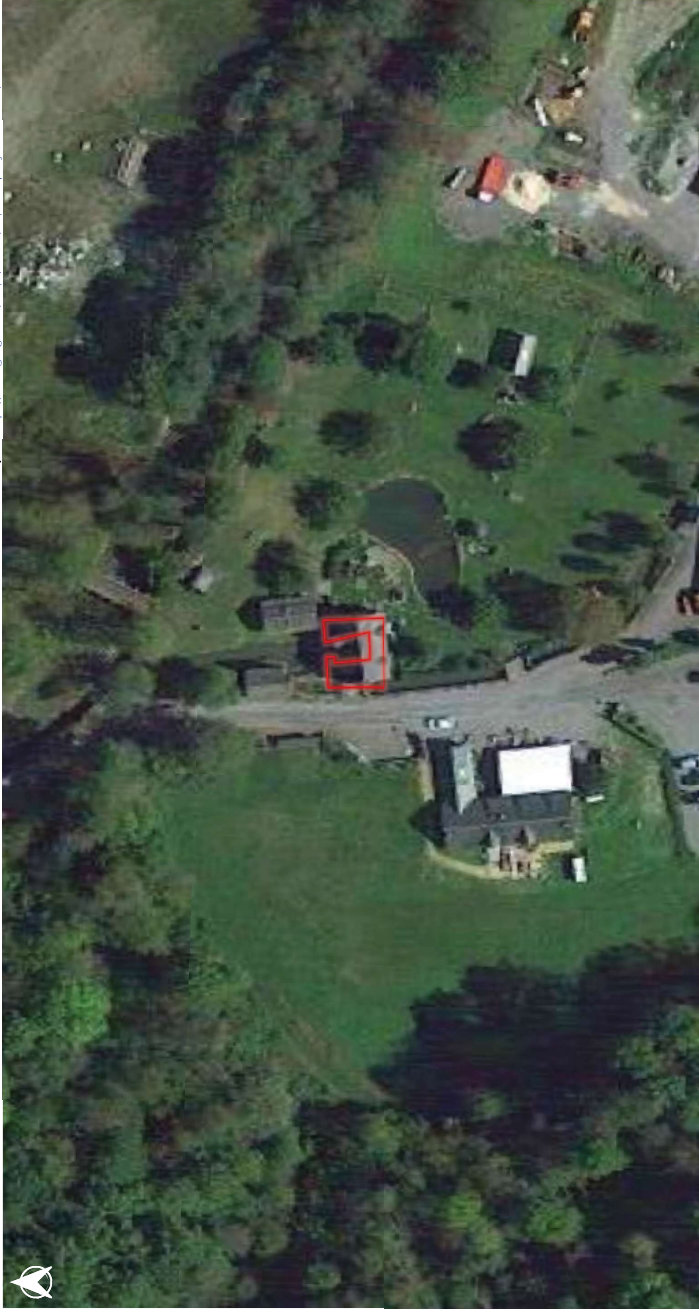
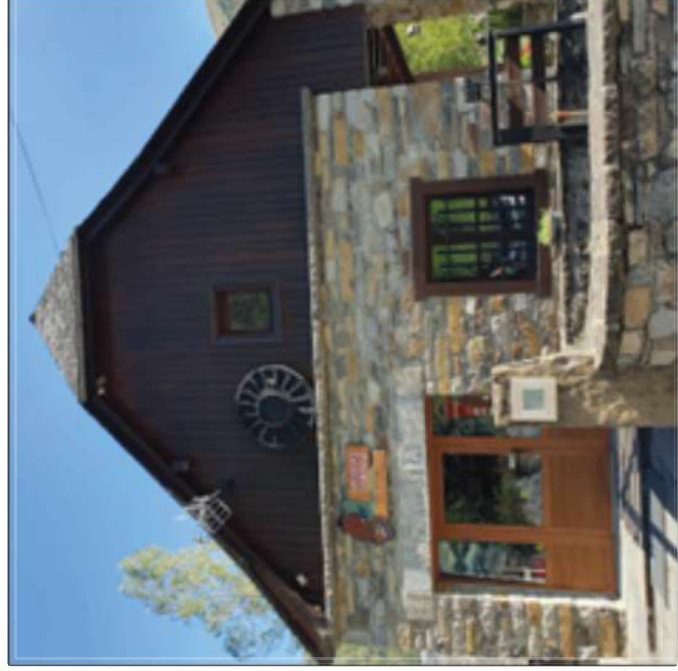
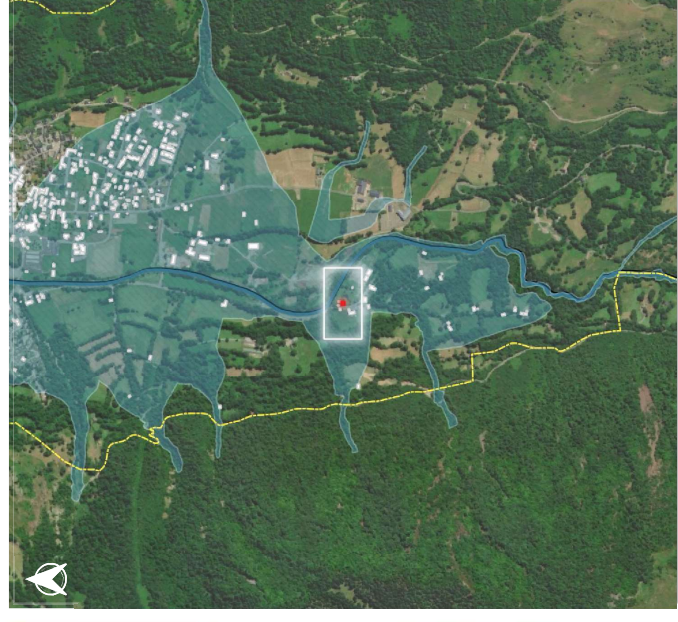
Nom : Moulin de Saoussas

**SCORE DE VULNÉRABILITÉ: 68 %**

Type d'enjeu : Bâti d'activité ou de service autre

Zonage PPR approuvé : Faible

Zonage CIZI : Crue exceptionnelle

■ Nombre d'étages	1
■ Accessibilité aux étages	Incertain
■ Surélévation	Niveau terrain naturel
■ Présence d'ouvrage de protection	Non
■ Sous-sol	Absence de sous-sol ( Incertain)
■ Transparence hydraulique	Non
■ Fréquentation estimée	> 100
■ Présence humaine au Rdc, la nuit	Non
■ Âge des occupants	Tout public
■ Présence d'ouverture sur le toit	Non
■ Présence de barreaux aux fenêtres	Oui
■ Accessibilité au sol	Difficile
■ Accessibilité par les airs	Difficile

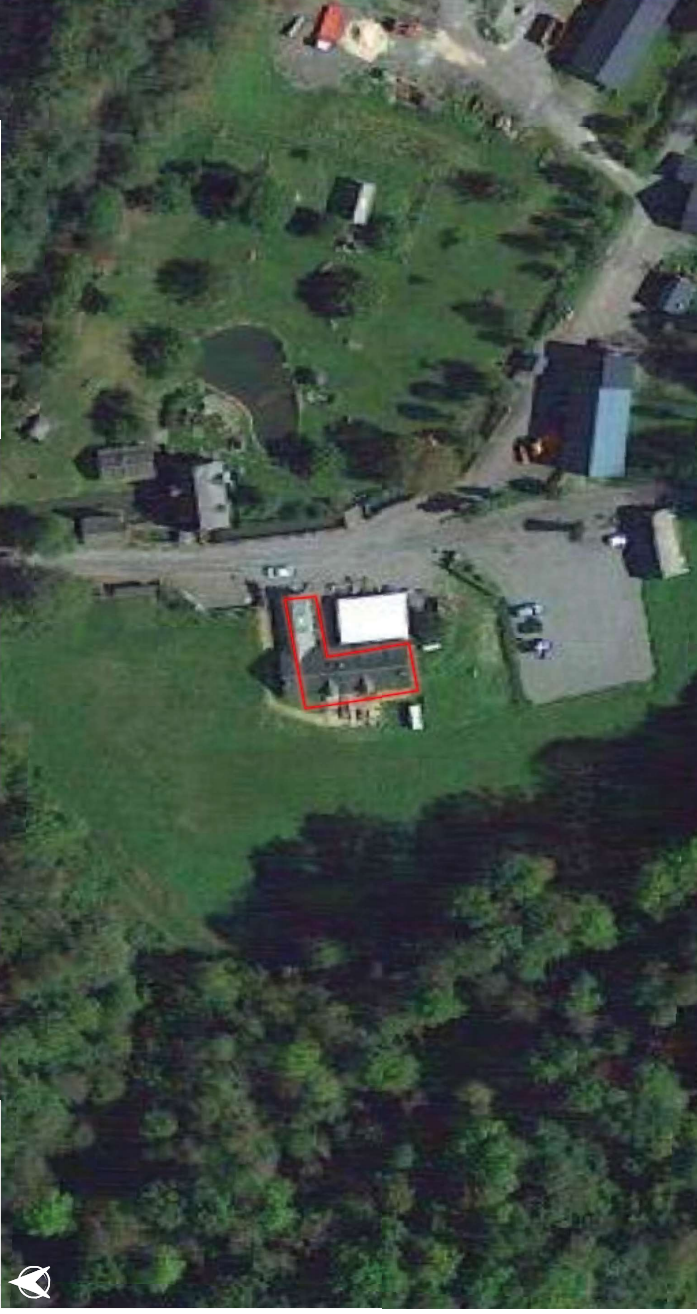
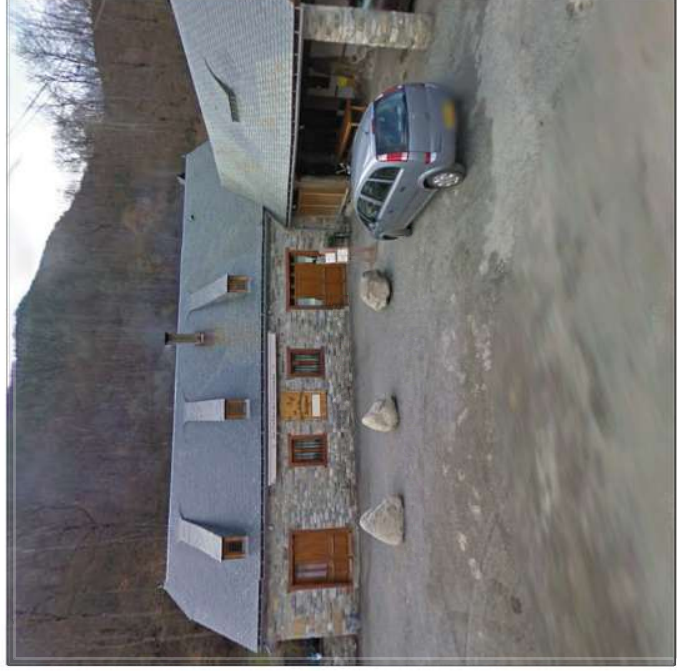
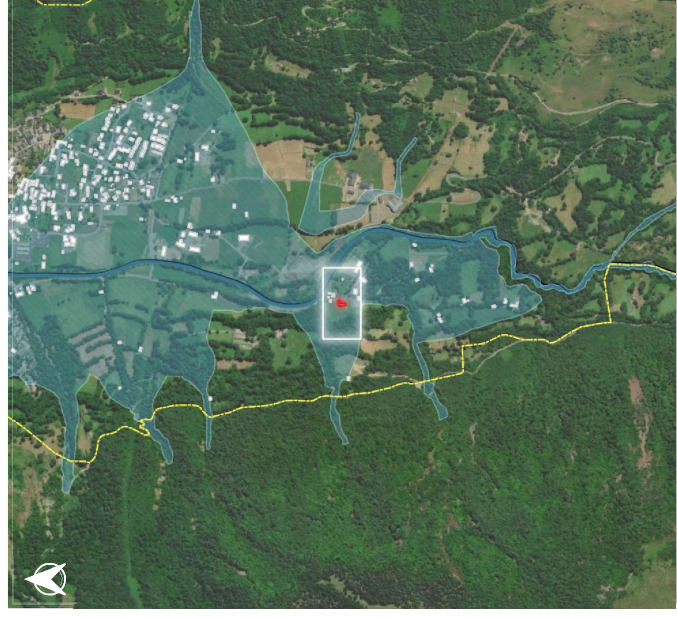
Nom : Table de Saoussas

**SCORE DE VULNÉRABILITÉ: 49 %**

Type d'enjeu : Bâti d'activité ou de service autre

Zonage PPR approuvé : Fort  
Zonage PPR prescrit : Ø  
Zonage CIZI : Crue exceptionnelle

- Nombre d'étages : 1
- Accessibilité aux étages : Incertain
- Surélévation : Niveau terrain naturel
- Présence d'ouvrage de protection : Non
- Sous-sol : Absence de sous-sol ( Incertain)
- Transparence hydraulique : Non
- Fréquentation estimée : 1-40
- Présence humaine au Rdc, la nuit : Non
- Âge des occupants : Adulte
- Présence d'ouverture sur le toit : Non
- Présence de barreaux aux fenêtres : Non
- Accessibilité au sol : Difficile
- Accessibilité par les airs : Difficile

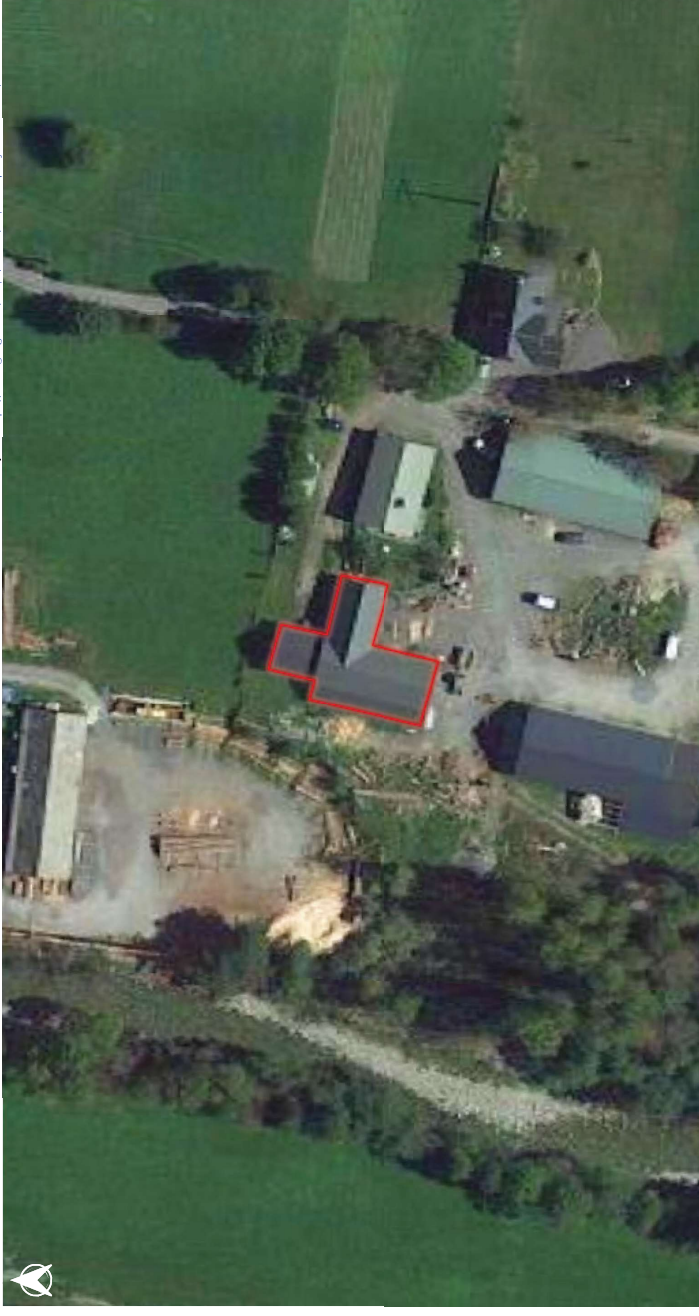
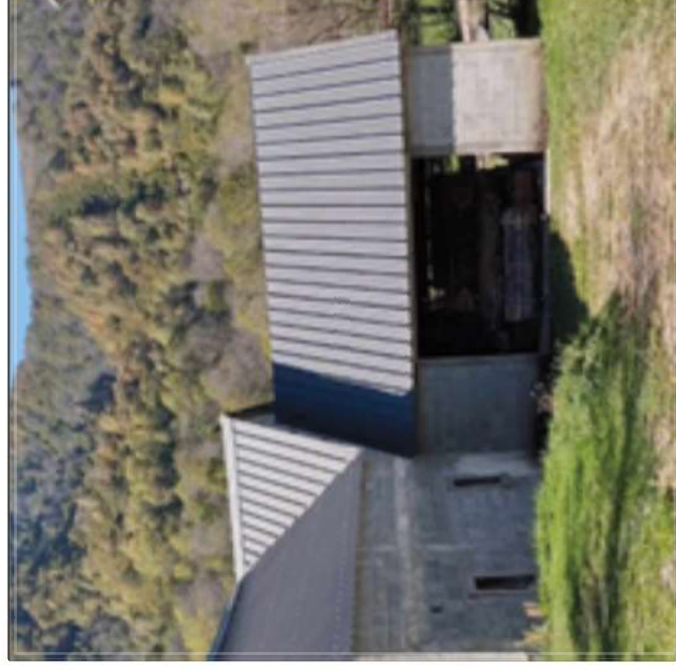
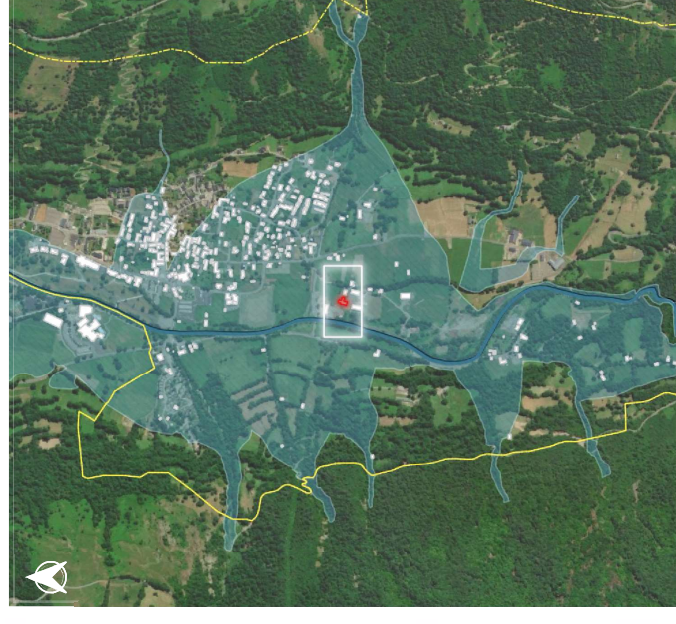
0°24'31"E, 42°47'29"N

**SCORE DE VULNÉRABILITÉ: 51 %**  
Indice de vulnérabilité calculé : 14 / 37  
Valeurs de [-10;37]

Type d'enjeu : Bâti d'activité ou de service autre

Zonage PPR approuvé : Faible

Zonage CIZI : Crue exceptionnelle

Nombre d'étages	1
Accessibilité aux étages	Non
Surélévation	Niveau terrain naturel
Présence d'ouvrage de protection	Non
Sous-sol	Absence de sous-sol ( Incertain)
Transparence hydraulique	Non
Fréquentation estimée	1-40
Présence humaine au Rdc, la nuit	Non
Âge des occupants	Adulte
Présence d'ouverture sur le toit	Non
Présence de barreaux aux fenêtres	Non
Accessibilité au sol	Difficile
Accessibilité par les airs	Difficile

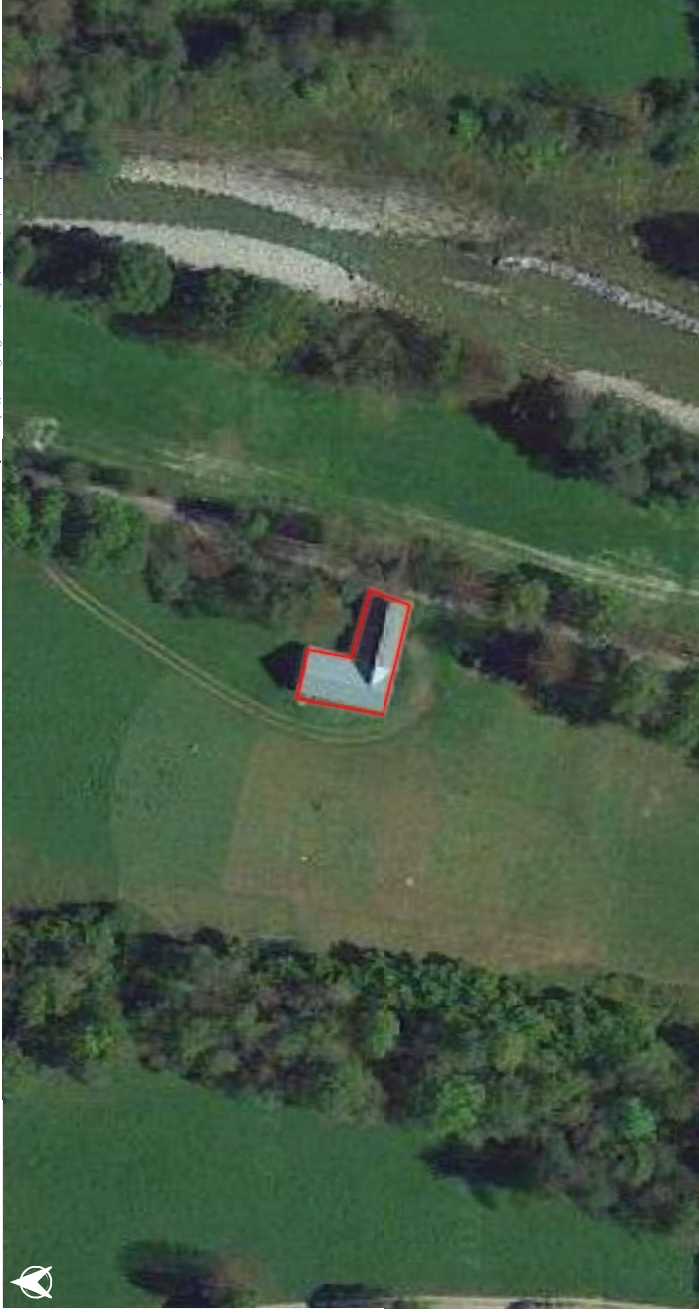
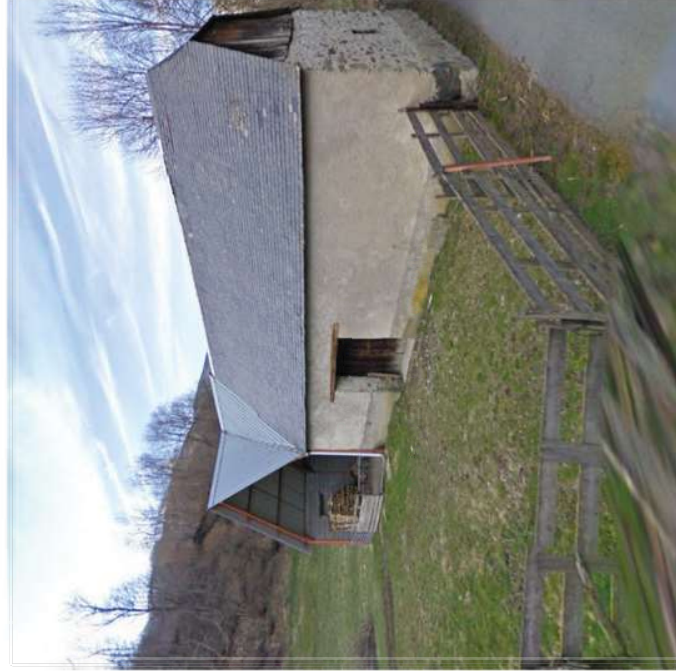
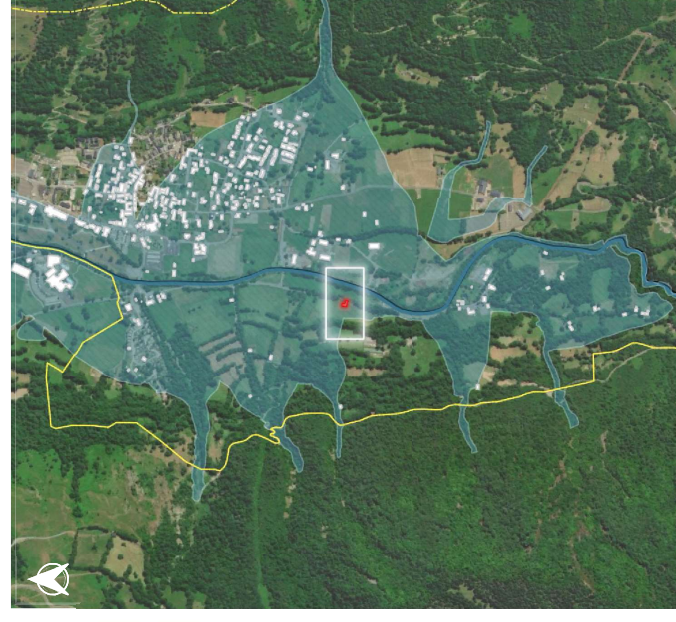
0°24'24"E, 42°47'26"N

**SCORE DE VULNÉRABILITÉ : 57 %**

Type d'enjeu : Bâtiment agricole / Centre équestre

Zonage PPR approuvé : Champs expansions des crues, H=1m

Zonage CIZI : Crue exceptionnelle

■ Nombre d'étages	Plain pied
■ Accessibilité aux étages	Non
■ Surélévation	Niveau terrain naturel
■ Présence d'ouvrage de protection	Non
■ Sous-sol	Absence de sous-sol ( Incertain)
■ Transparence hydraulique	Non
■ Fréquentation estimée	1-40
■ Présence humaine au Rdc, la nuit	Non
■ Âge des occupants	Adulte
■ Présence d'ouverture sur le toit	Non
■ Présence de barreaux aux fenêtres	Oui
■ Accessibilité au sol	Difficile
■ Accessibilité par les airs	Difficile
