Récapitulatif post-diagnostic des points de vulnérabilité pour chaque enjeu

HÈCHES

LORTET

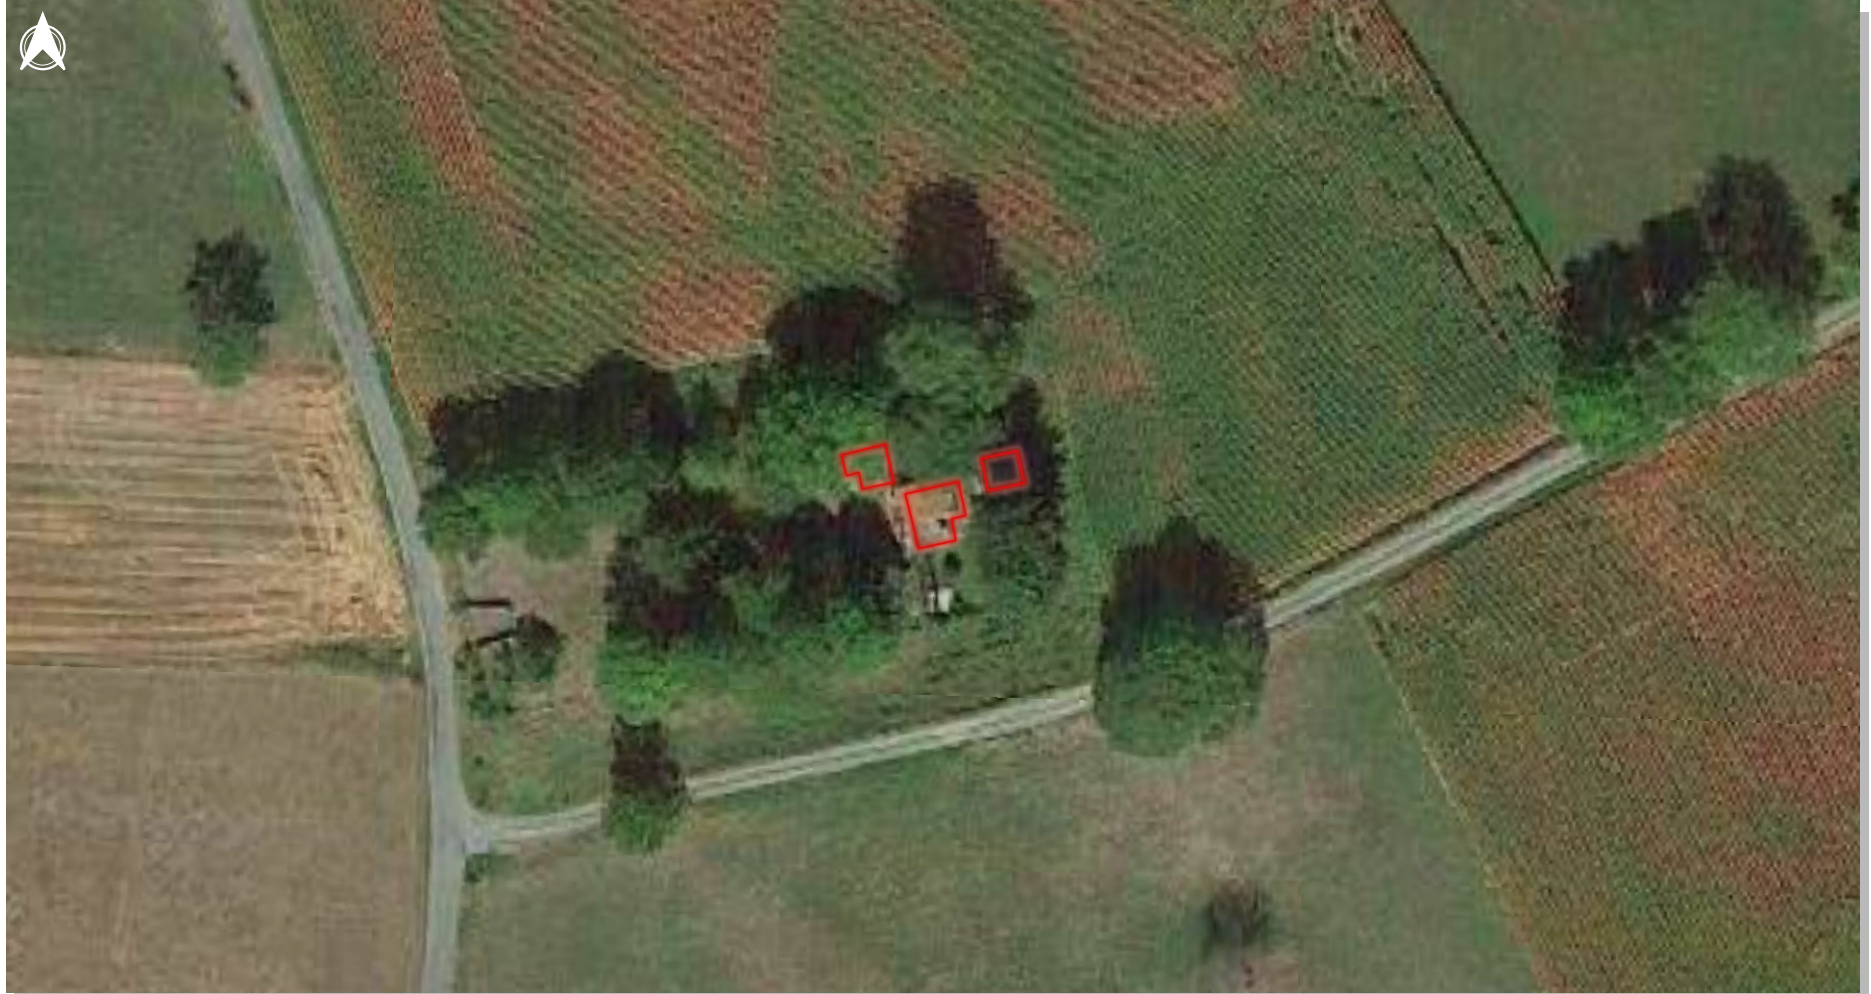
Nom : Non renseigné

SCORE DE VULNÉRABILITÉ : 34 %

Type d'enjeu : Bâtiment agricole / Centre équestre

Zonage PPR approuvé : Champs expansions des crues, H=1m

■ Nombre d'étages	1
■ Accessibilité aux étages	Oui
■ Surélévation	2 marches
■ Présence d'ouvrage de protection	Non
■ Sous-sol	Absence de sous-sol (Incertain)
■ Transparence hydraulique	Non
■ Fréquentation estimée	1-40
■ Présence humaine au Rdc. la nuit	Incertain
■ Âge des occupants	Adulte
■ Présence d'ouverture sur le toit	Non
■ Présence de barreaux aux fenêtres	Non
■ Accessibilité au sol	Moyenne
■ Accessibilité par les airs	Difficile

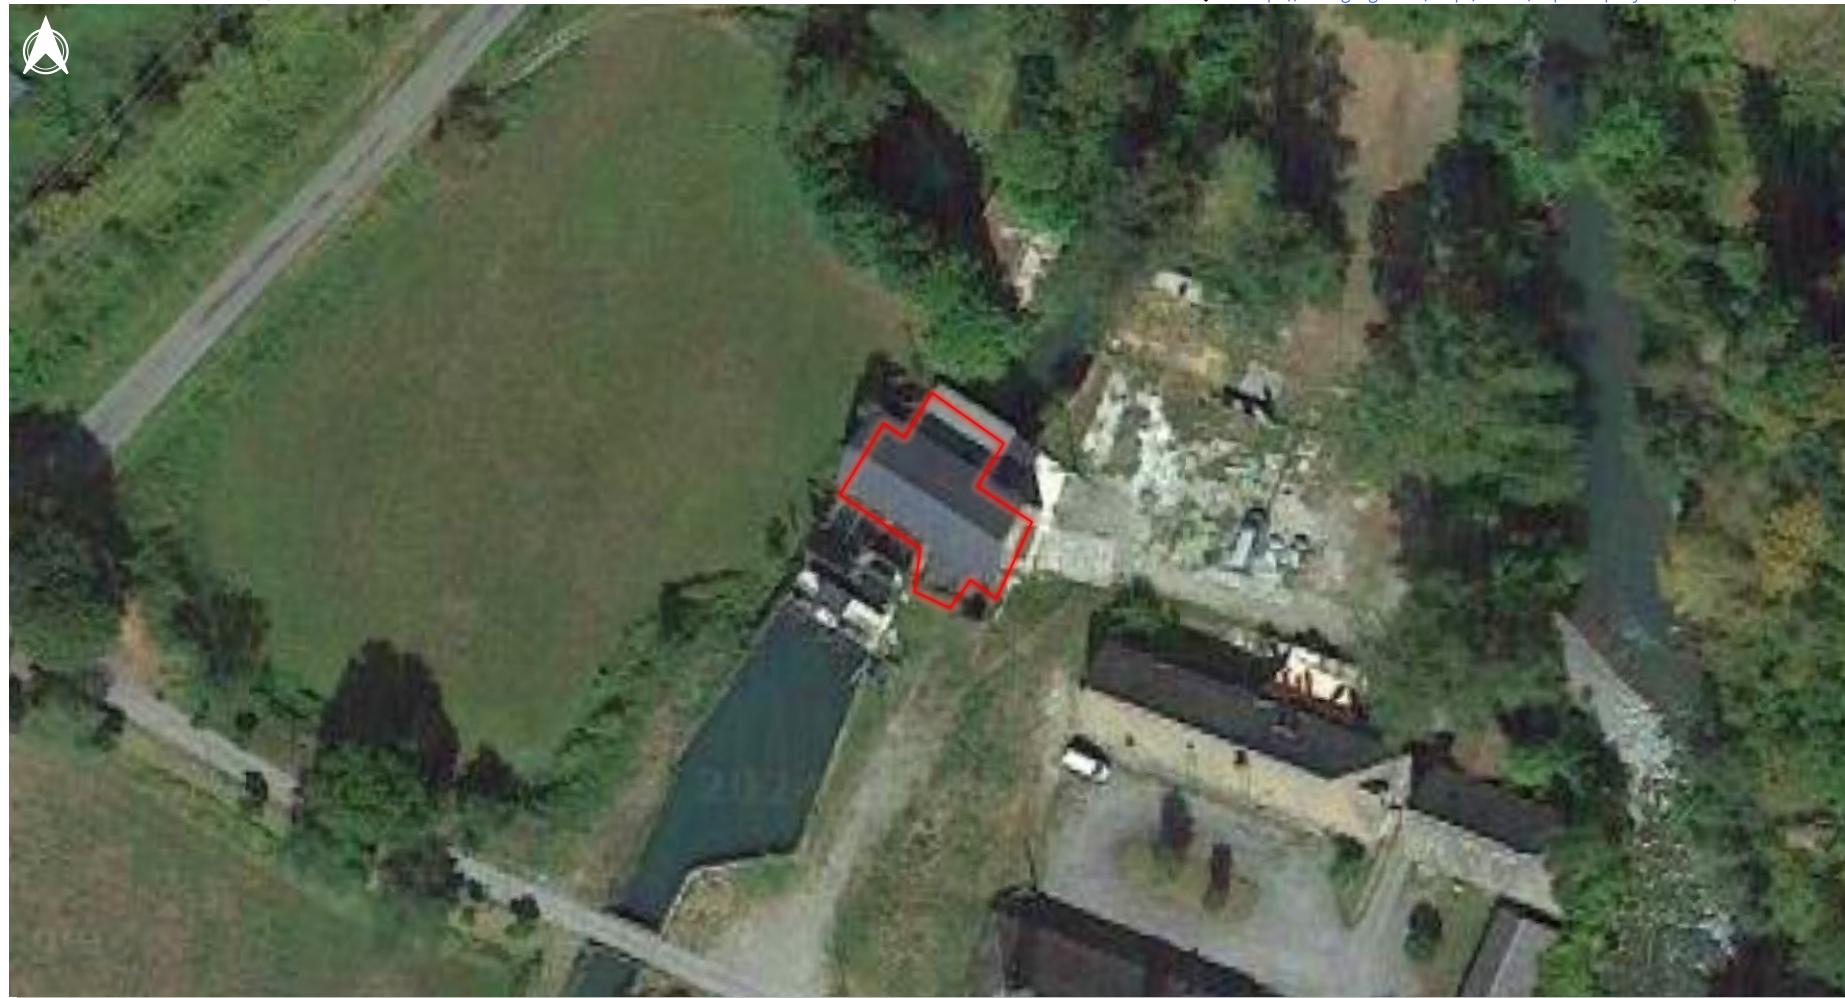
Nom : Centrale hydroélectrique de Hèches

SCORE DE VULNÉRABILITÉ : **51 %**

Type d'enjeu : Centrale hydroélectrique

Zonage PPR approuvé : Fort

■ Nombre d'étages	1
■ Accessibilité aux étages	Incertain
■ Surélévation	Niveau terrain naturel
■ Présence d'ouvrage de protection	Non
■ Sous-sol	Absence de sous-sol (Incertain)
■ Transparence hydraulique	Non
■ Fréquentation estimée	1-40
■ Présence humaine au Rdc. la nuit	Non
■ Âge des occupants	Adulte
■ Présence d'ouverture sur le toit	Non
■ Présence de barreaux aux fenêtres	Non
■ Accessibilité au sol	Moyenne
■ Accessibilité par les airs	Difficile

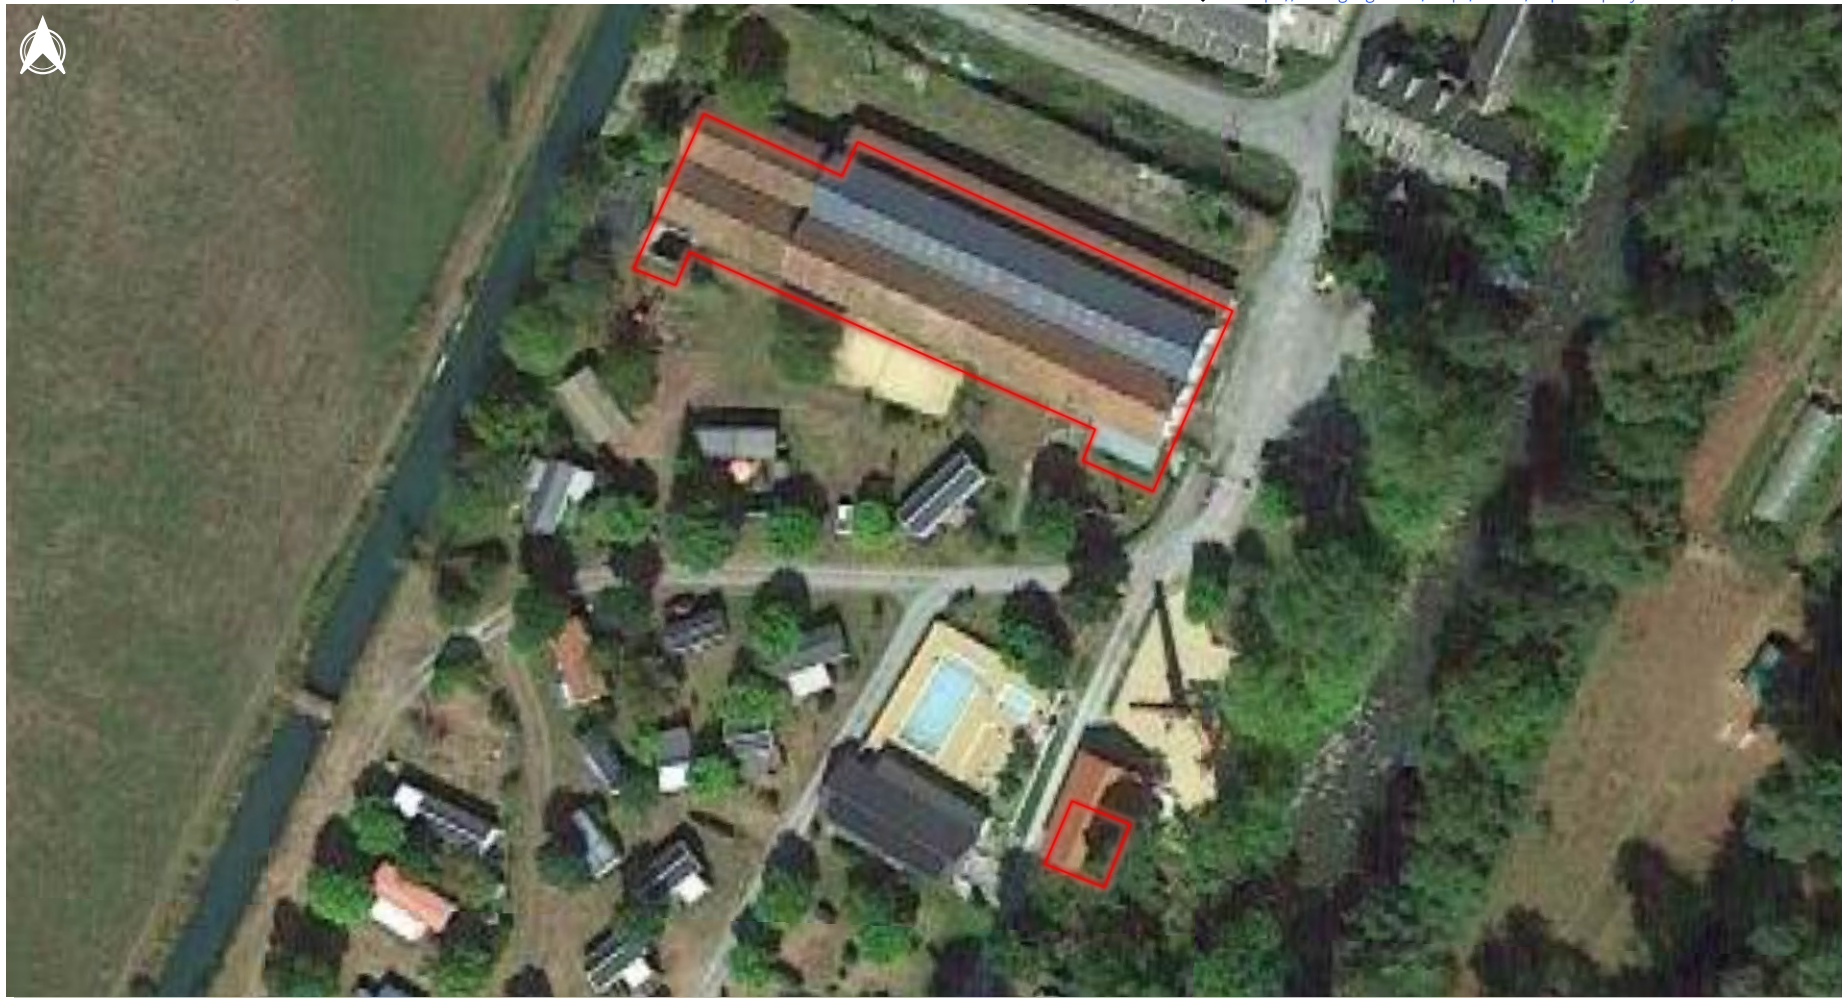
Nom : Camping de la Bourie

SCORE DE VULNÉRABILITÉ : 74 %

Type d'enjeu : Camping

Zonage CIZI : Crue exceptionnelle

■ Nombre d'étages	Plain pied
■ Accessibilité aux étages	Incertain
■ Surélévation	Niveau terrain naturel
■ Présence d'ouvrage de protection	Non
■ Sous-sol	Sous-sol (∅ occ. la nuit)
■ Transparence hydraulique	Non
■ Fréquentation estimée	> 100
■ Présence humaine au Rdc. la nuit	Non
■ Âge des occupants	Tout public
■ Présence d'ouverture sur le toit	Non
■ Présence de barreaux aux fenêtres	Non
■ Accessibilité au sol	Difficile
■ Accessibilité par les airs	Difficile

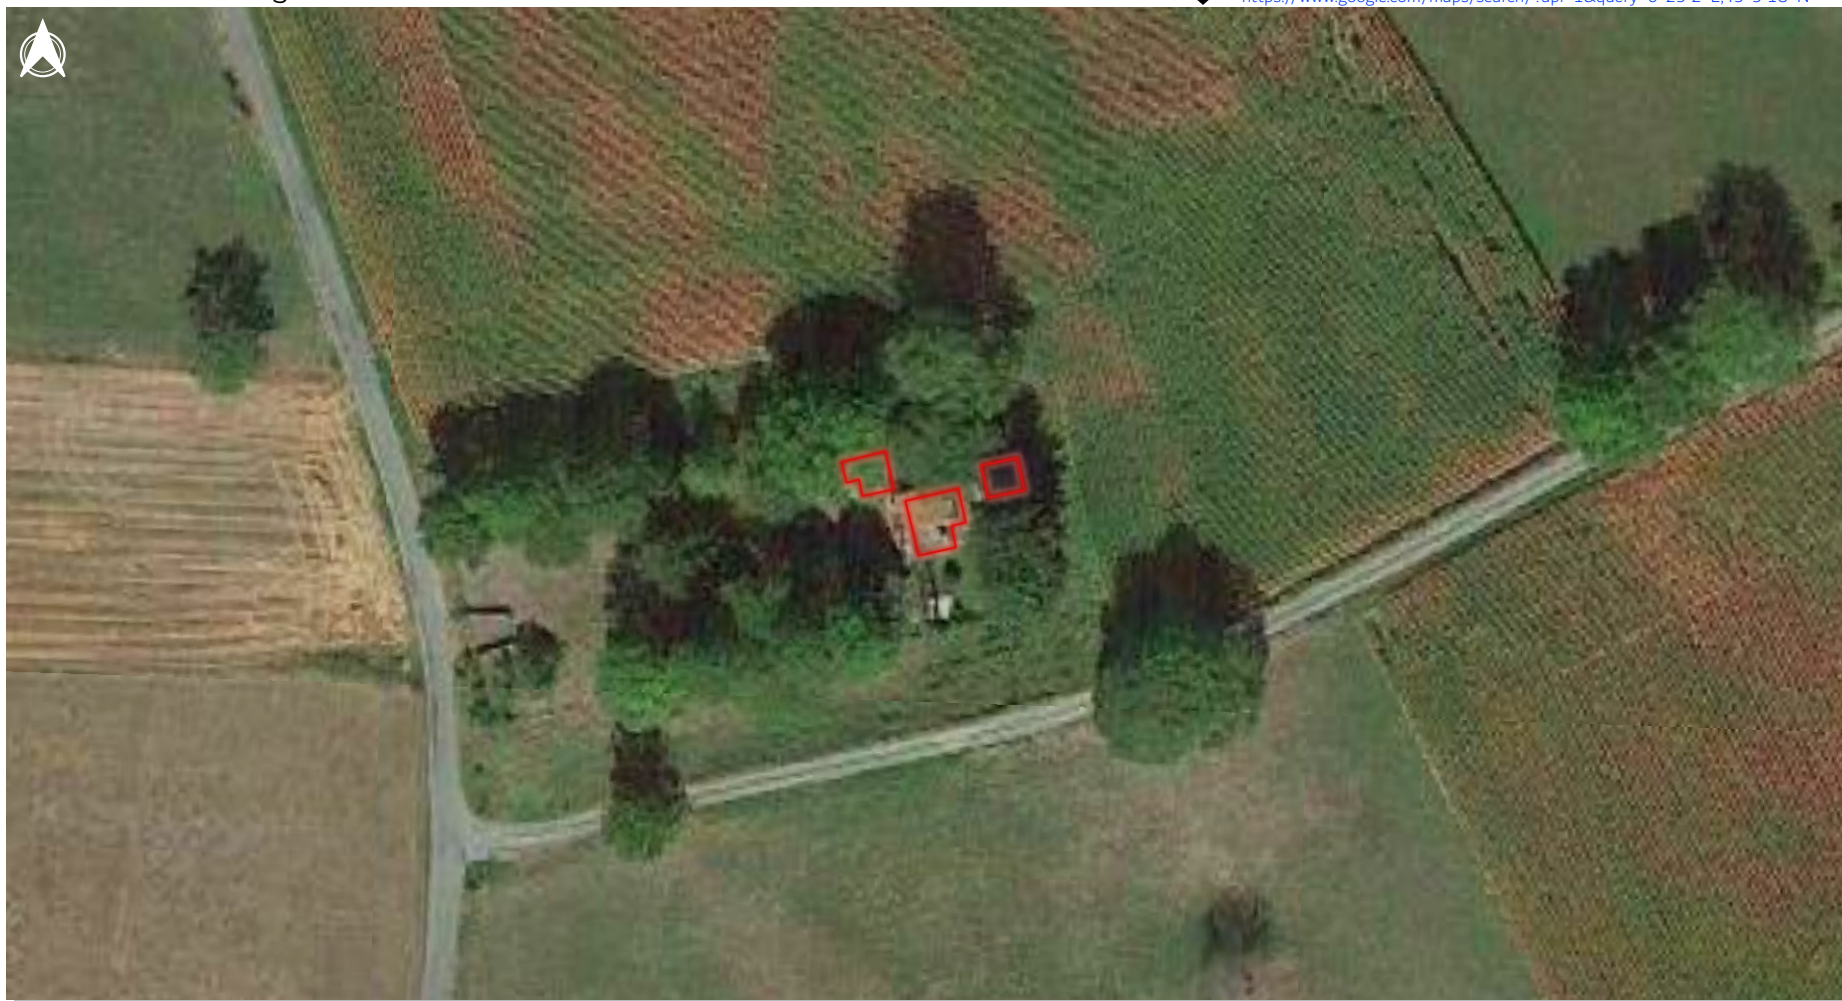
Nom : Non renseigné

SCORE DE VULNÉRABILITÉ : 34 %

Type d'enjeu : Bâtiment agricole / Centre équestre

Zonage PPR approuvé : Champs expansions des crues, H=1m

■ Nombre d'étages	1
■ Accessibilité aux étages	Oui
■ Surélévation	2 marches
■ Présence d'ouvrage de protection	Non
■ Sous-sol	Absence de sous-sol (Incertain)
■ Transparence hydraulique	Non
■ Fréquentation estimée	1-40
■ Présence humaine au Rdc. la nuit	Incertain
■ Âge des occupants	Adulte
■ Présence d'ouverture sur le toit	Non
■ Présence de barreaux aux fenêtres	Non
■ Accessibilité au sol	Moyenne
■ Accessibilité par les airs	Difficile

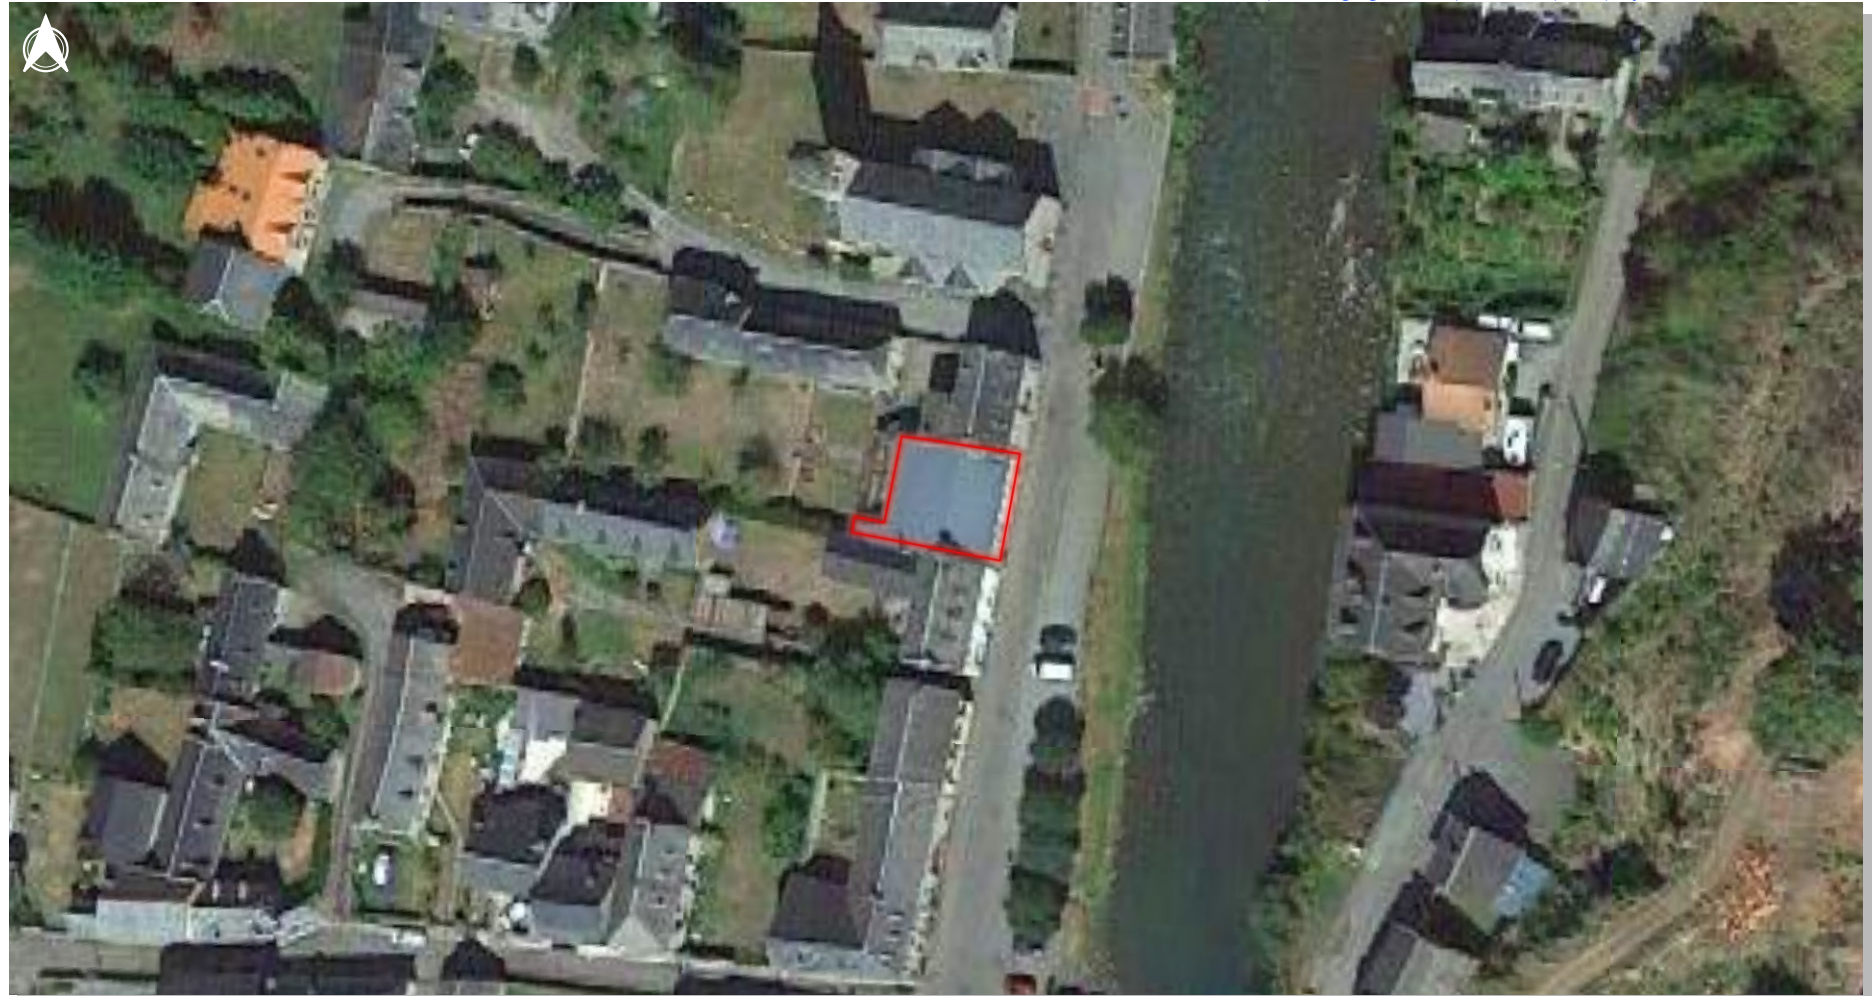
Nom : Non renseigné

SCORE DE VULNÉRABILITÉ : 64 %

Type d'enjeu : ERP Salles d'auditions, de conférences, de réunions, de spectacles ou à usage multiple

Zonage PPR approuvé : Fort

■ Nombre d'étages	1
■ Accessibilité aux étages	Oui
■ Surélévation	Niveau terrain naturel
■ Présence d'ouvrage de protection	Non
■ Sous-sol	Absence de sous-sol (Incertain)
■ Transparence hydraulique	Non
■ Fréquentation estimée	41-80
■ Présence humaine au Rdc. la nuit	Non
■ Âge des occupants	Tout public
■ Présence d'ouverture sur le toit	Non
■ Présence de barreaux aux fenêtres	Oui
■ Accessibilité au sol	Moyenne
■ Accessibilité par les airs	Difficile

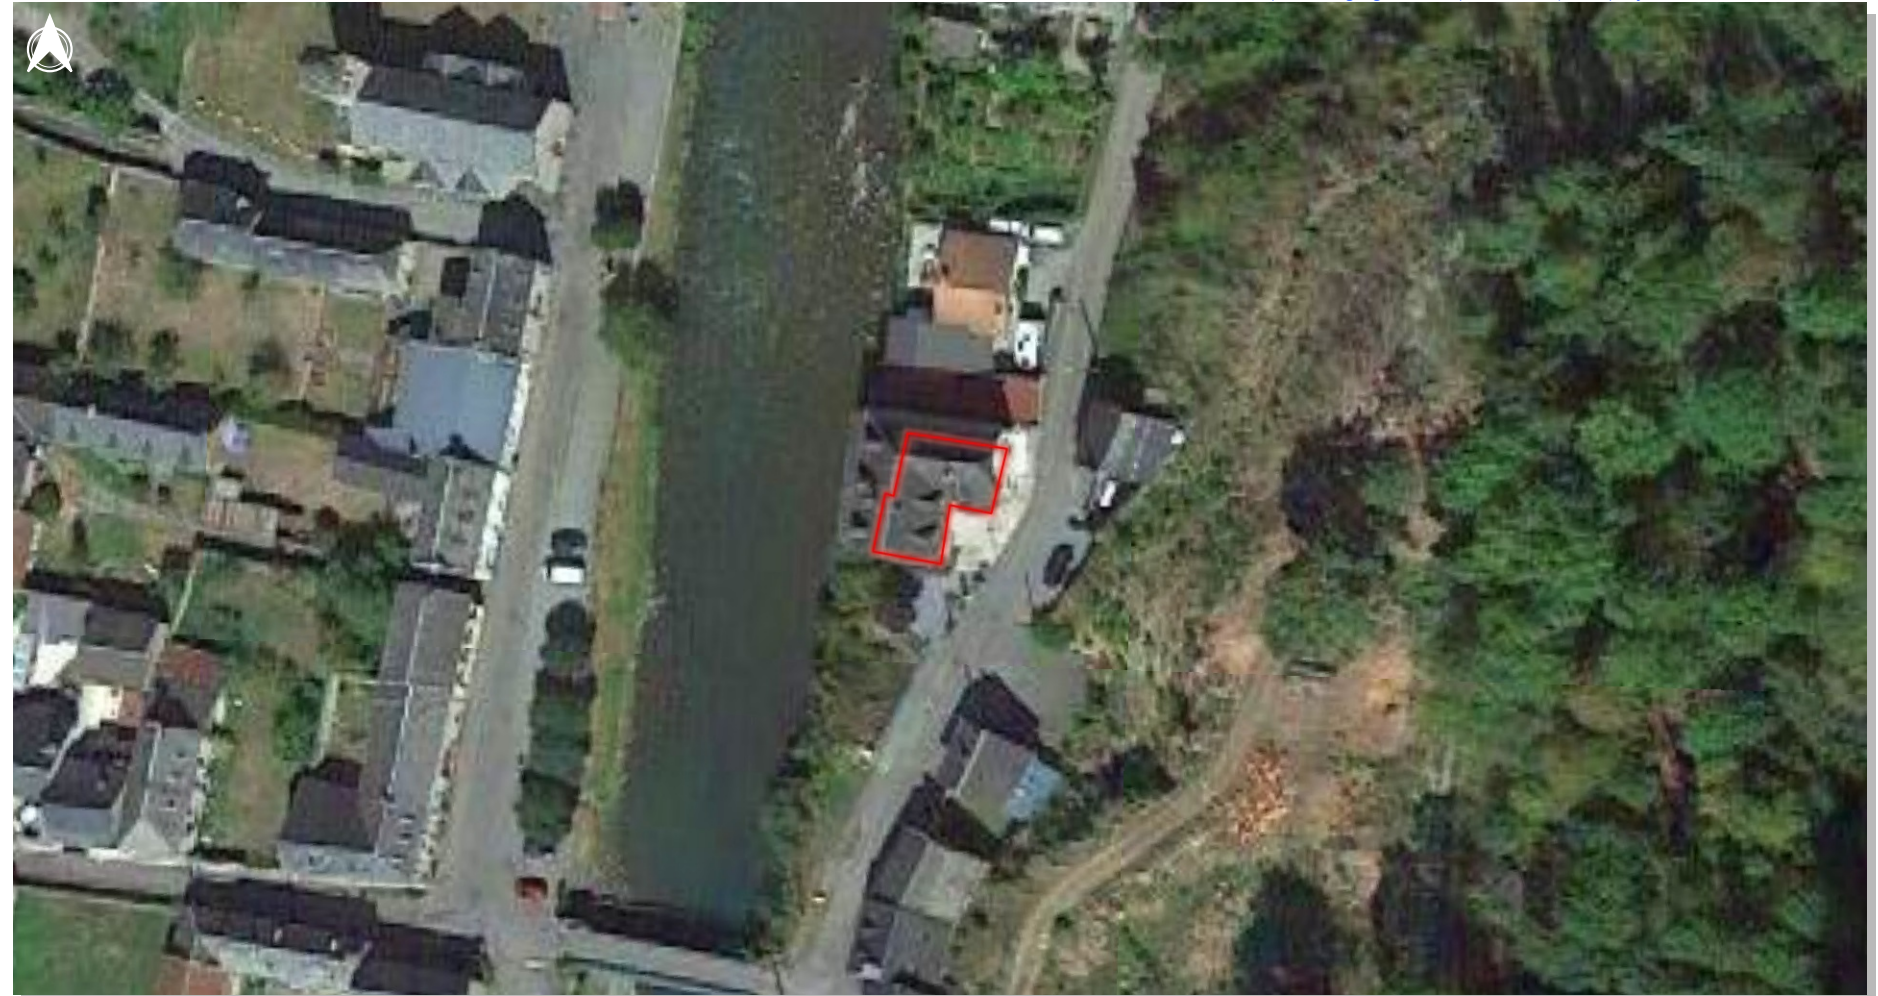
Nom : Restaurant Mont d'Or

SCORE DE VULNÉRABILITÉ : 45 %

Type d'enjeu : Bâti d'activité ou de service autre

Zonage PPR approuvé : Fort

■ Nombre d'étages	> 2
■ Accessibilité aux étages	Oui
■ Surélévation	Niveau terrain naturel
■ Présence d'ouvrage de protection	Non
■ Sous-sol	Sous-sol (∅ occ. la nuit)
■ Transparence hydraulique	Non
■ Fréquentation estimée	41-80
■ Présence humaine au Rdc. la nuit	Non
■ Âge des occupants	Tout public
■ Présence d'ouverture sur le toit	Oui
■ Présence de barreaux aux fenêtres	Non
■ Accessibilité au sol	Moyenne
■ Accessibilité par les airs	Facile

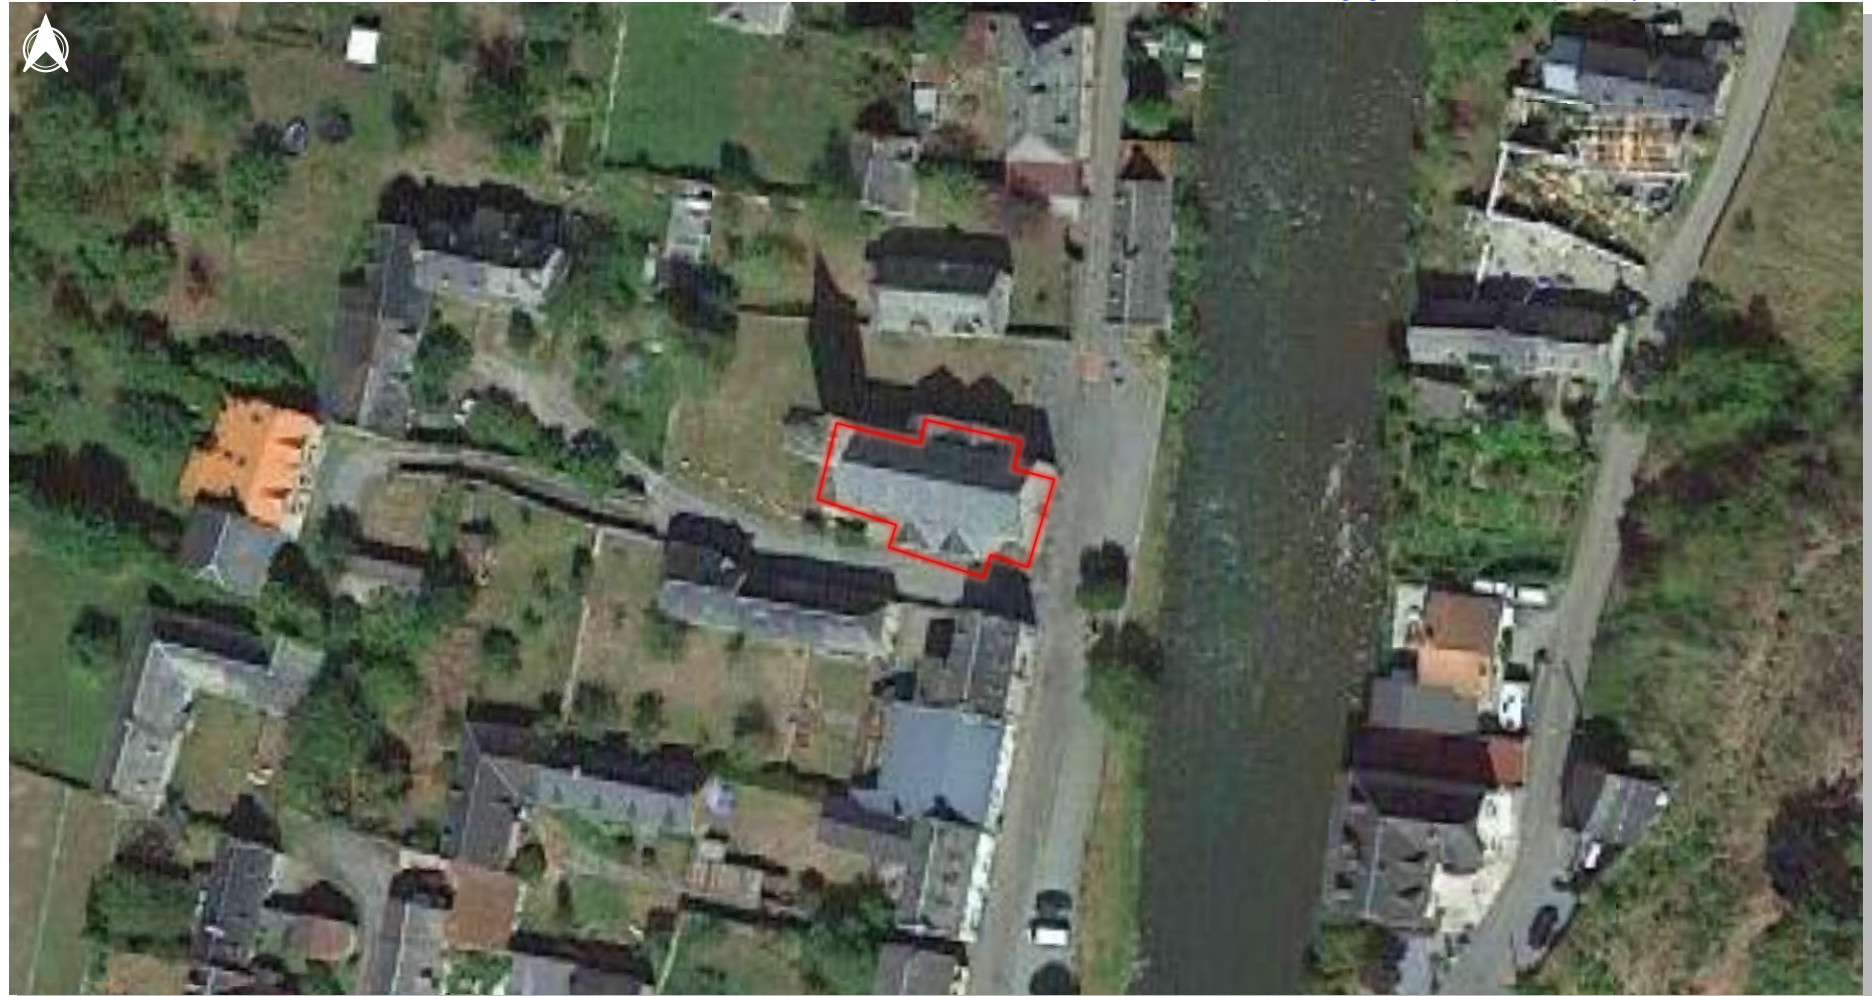
Nom : Non renseigné

SCORE DE VULNÉRABILITÉ : 62 %

Type d'enjeu : ERP Établissement de divers cultes

Zonage PPR approuvé : Fort

■ Nombre d'étages	Plain pied
■ Accessibilité aux étages	Non
■ Surélévation	3 marches
■ Présence d'ouvrage de protection	Non
■ Sous-sol	Absence de sous-sol (Incertain)
■ Transparence hydraulique	Non
■ Fréquentation estimée	81-100
■ Présence humaine au Rdc. la nuit	Non
■ Âge des occupants	Tout public
■ Présence d'ouverture sur le toit	Non
■ Présence de barreaux aux fenêtres	Non
■ Accessibilité au sol	Moyenne
■ Accessibilité par les airs	Difficile

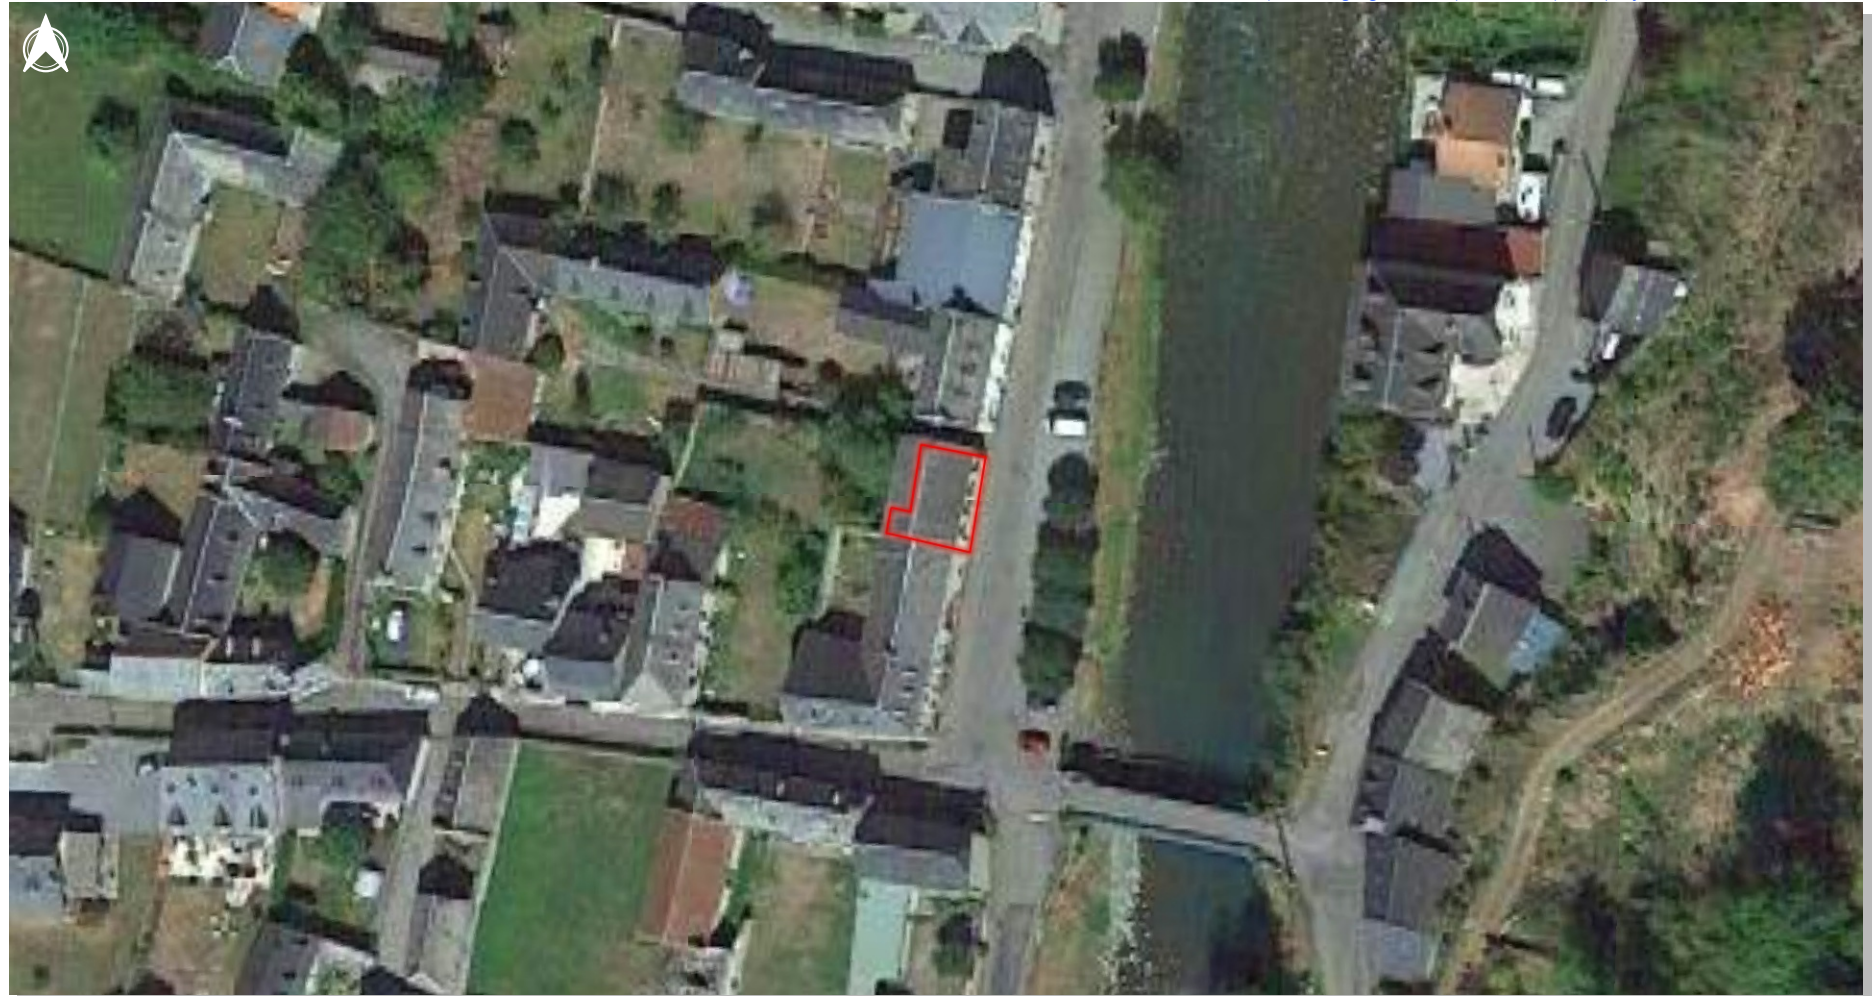
Nom : Non renseigné

SCORE DE VULNÉRABILITÉ : **53 %**

Type d'enjeu : Mairie

Zonage PPR approuvé : Fort

■ Nombre d'étages	> 2
■ Accessibilité aux étages	Non
■ Surélévation	Niveau terrain naturel
■ Présence d'ouvrage de protection	Non
■ Sous-sol	Absence de sous-sol (Incertain)
■ Transparence hydraulique	Non
■ Fréquentation estimée	1-40
■ Présence humaine au Rdc. la nuit	Non
■ Âge des occupants	Tout public
■ Présence d'ouverture sur le toit	Oui
■ Présence de barreaux aux fenêtres	Non
■ Accessibilité au sol	Moyenne
■ Accessibilité par les airs	Difficile
